Reabilitação da Ponte Romana de Tavira sobre o Rio Gilão

Localização – Tavira

Cliente – Junta Autónoma das Estradas

Autor do Projecto de Reabilitação (1991) – Júlio Appleton, J.P. Nunes da Silva (a2p)

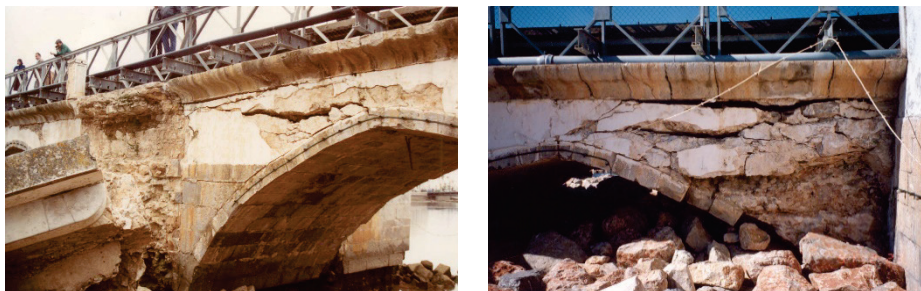
Em 3 de Dezembro de 1989, uma grande cheia atingiu a cidade de Tavira e a ponte foi sujeita aos efeitos da infraescavação e fluxo das águas transportando objectos de grandes dimensões os quais embateram na estrutura da Ponte. Um dos talha-mares, a montante, ficou praticamente destruído e os arcos 4 e 5 (figura 2) muito danificados.

Figura 2 - Vista da destruição de um talhamar e de 2 arcos

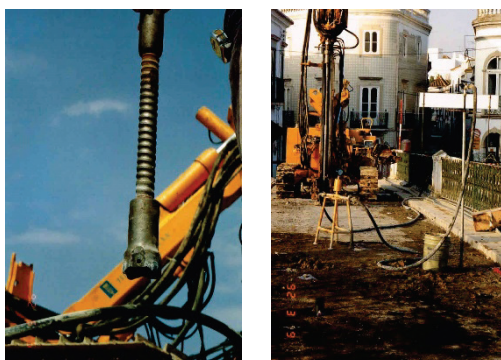
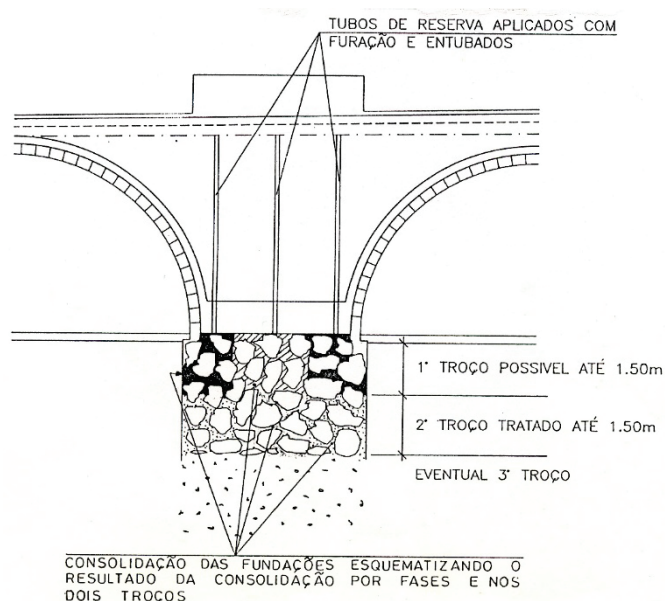
Figura 3 - Furação inicial para execução das injeções de consolidação

- Consolidação das fundações através de injeção da alvenaria das fundações com calda de cimento e areia (figura 3) e introdução de microestacas com diâmetro nominal de 92mm (figura 4);
- Consolidação e reforço da estrutura de alvenaria da Ponte;
- Reconstrução do talha-mar destruído;
- Fixação do leito do rio a montante e a jusante da ponte através da realização de um tapete de enrocamento aplicado sobre geotêxtil e filtro de areia;
- Beneficiação geral e reabilitação da Ponte envolvendo refechamento de juntas, substituição de blocos de cantaria, reboco e pintura da alvenaria e realização de novo pavimento sobre a Ponte.

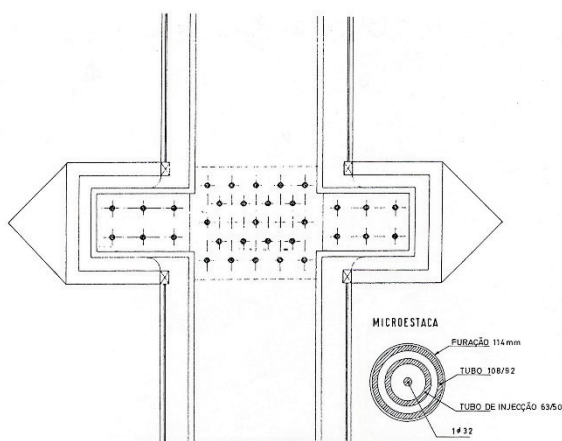
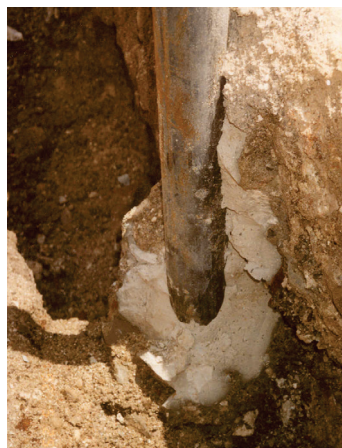
Figura 4 - Distribuição das microestacas num apoio de um arco e talhamar

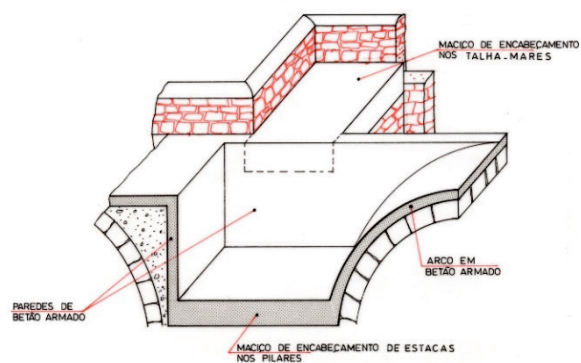
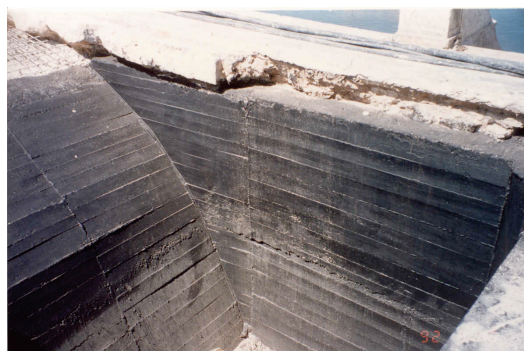
Figura 5 - Pormenor da estrutura interior de reforço da ponte, em betão armado

A solução adoptada para o reforço da estrutura consistiu na execução de uma lâmina de betão armado no interior da Ponte e talha-mares, forrando a estrutura de alvenaria e cantaria, estrutura que se interligou às novas microestacas através de maciços de betão armado (figura 5).

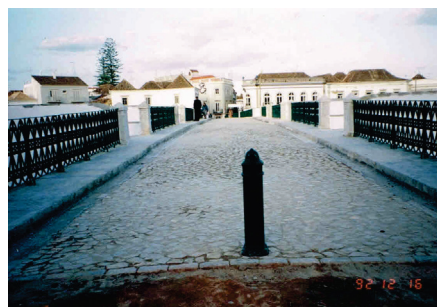
Figura 6 - Reboco e acabamentos

- Impermeabilização do betão armado da ponte com uma emulsão betuminosa aplicada a frio com 3 Kg/m²;
- Refechamento de juntas, preenchimento de vazios na alvenaria e reposição de blocos de cantaria com argamassa de ligante hidráulico de base inorgânica;
- Reboco das alvenarias com argamassa de cal e areia e posterior caiação;
- Reabilitação do guarda-corpos em aço, envolvendo decapagem e pintura;
- Reposicionamento de tubagens para passagem de cabos eléctricos e de telecomunicações;
- Realização de novo pavimento em calçada.
