REABILITAÇÃO DO VIADUTO DE ALHANDRA NA A1

A. COSTA
Prof. Auxiliar
IST / ICIST
Engº Civil, A2P Consult
Lisboa

J. APPLETON
Prof. Catedrático
IST / ICIST
Engº Civil, A2P Consult
Lisboa

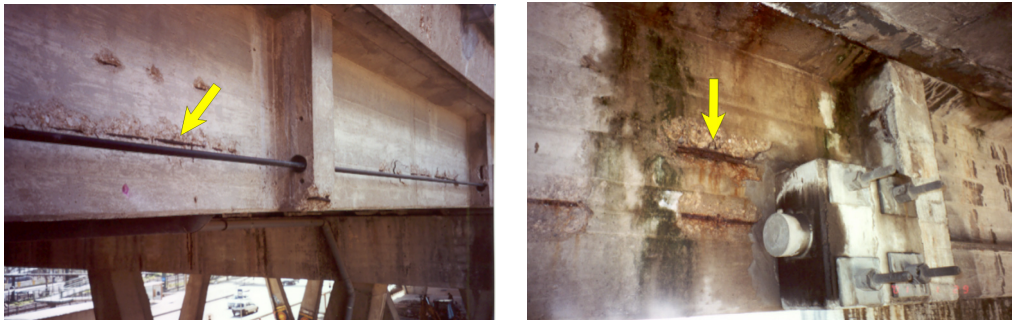
Figura 2: Deterioração por corrosão de armaduras

- Deterioração do betão armado por corrosão de armaduras (Figura 2): Esta anomalia afecta principalmente as vigas de bordo de cada meio tabuleiro, as vigas de bordadura dos passeios e as travessas dos pilares. As principais causas deste tipo de deterioração foram a carbonatação do betão associada ao pequeno recobrimento das armaduras e à exposição do betão a ciclos de molhagem e secagem.

Para a presente obra considerou-se que a terceira metodologia oferecia condições de sucesso aceitáveis, o que associado ao seu reduzido custo conduziu à sua implementação em obra.

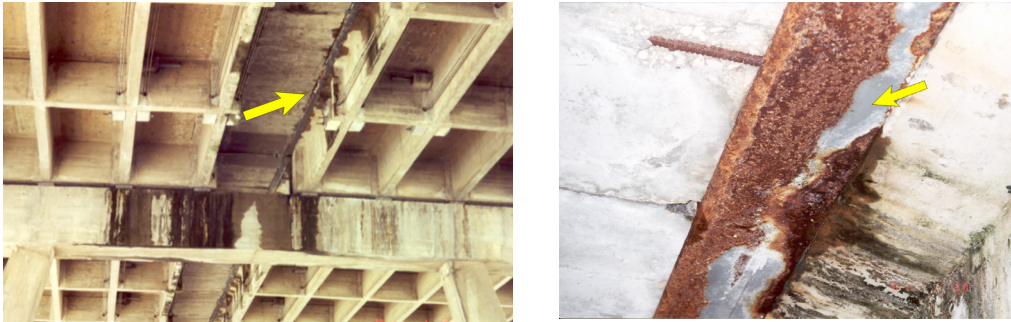
Figura 3: Infiltrações e deterioração do perfil de apoio da laje do separador central

- Infiltrações de água no tabuleiro (Figura 3): Esta anomalia ocorre essencialmente na zona da laje do separador central e nas juntas dos passeios, sendo a causa principal da deterioração dos perfis metálicos que apoiam a laje do separador central e da deterioração das travessas dos pilares e das vigas de bordo interiores de cada meio tabuleiro.

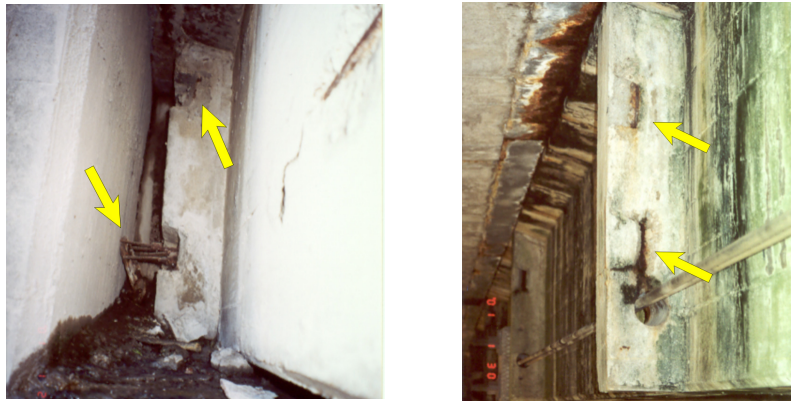
Figura 4: Deterioração das ancoragens dos cabos de pré-esforço das carlingas

- Deterioração das ancoragens do pré-esforço das carlingas (Figura 4): Esta deterioração foi originada pela deficiente protecção conferida pela argamassa de revestimento das ancoragens o que motivou o desenvolvimento da corrosão nas placas e nos fios de pré-esforço.

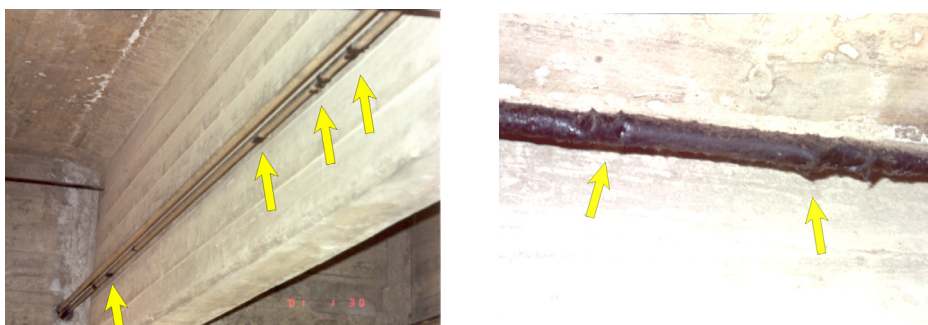
Figura 5: Rotura da bainha dos cabos monocordão

- Rotura da bainha dos cabos monocordão do pré-esforço exterior (figura 5): As deficiências observadas nas bainhas dos cabos monocordão do pré-esforço exterior poderão causar a

corrosão da armadura e conduzir à rotura dos cabos, dado a elevada sensibilidade deste tipo de aço à corrosão sob tensão.

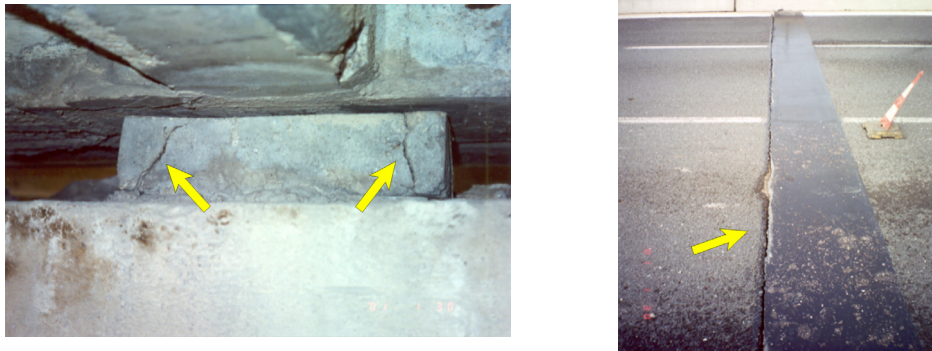
Figura 6: Danos no novo sistema de apoio do tabuleiro e na junta de dilatação

- Outras anomalias (Figura 6): Danos nos blocos de betão dos aparelhos de apoio do tabuleiro; danos nas juntas de dilatação em elastómero betuminoso.

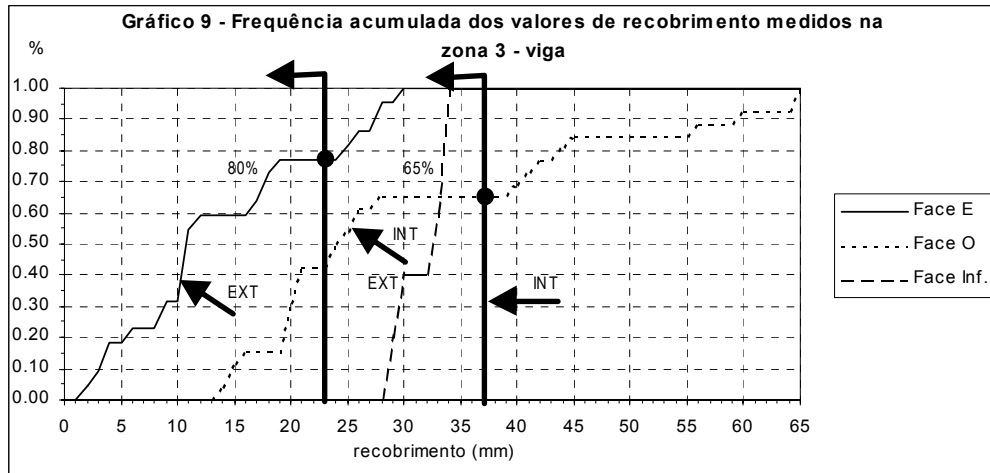
Figura 7: Análise comparativa de recobrimentos e profundidade de carbonatação numa viga

Analisando os resultados obtidos relativos à carbonatação e aos recobrimentos foi possível constatar que uma percentagem significativa das armaduras estão despassivadas. Na Figura 7 apresenta-se esta análise para o caso de uma zona inspeccionada numa viga.
