# INSPECÇÃO, AVALIAÇÃO E REABILITAÇÃO DA PONTE DA ARRÁBIDA

**Júlio APPLETON**

A2P Consult, Lda

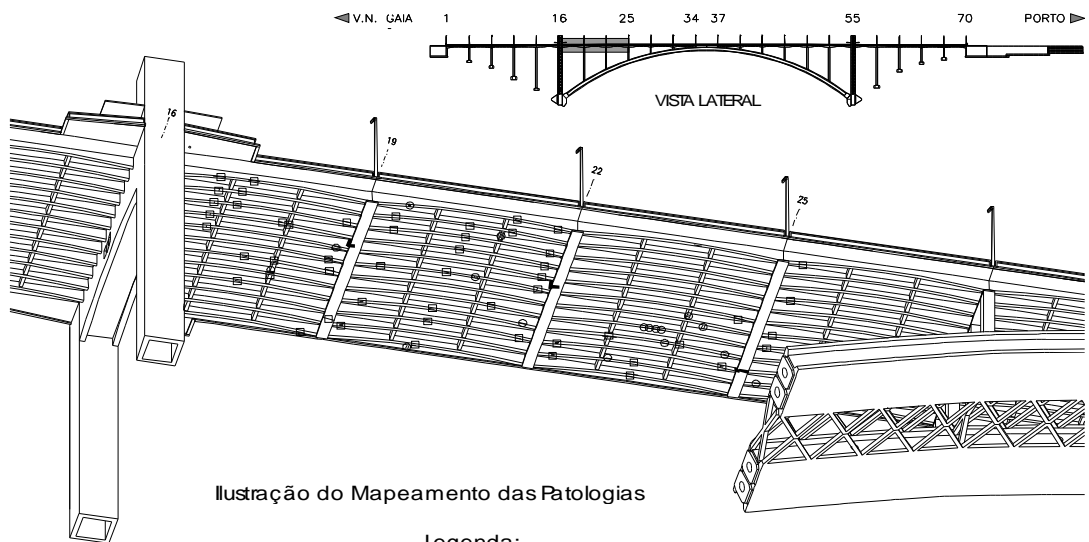
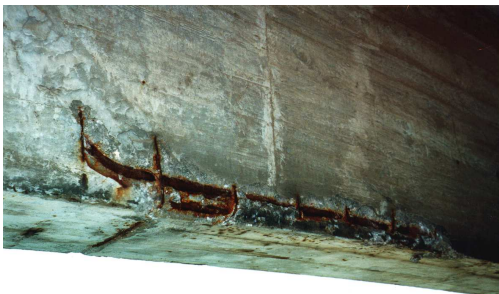
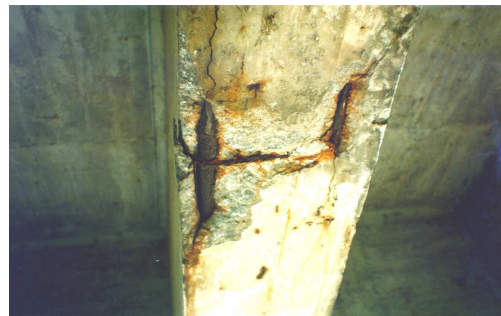
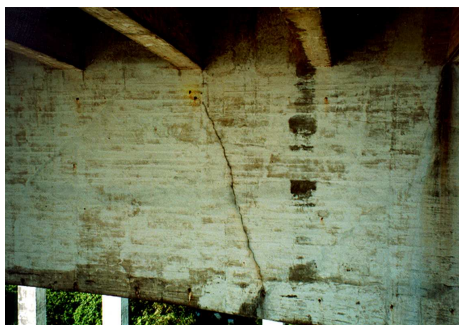
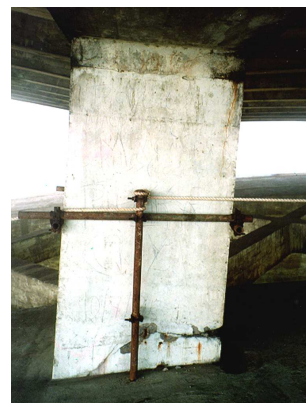
Figura 3 - Ilustração das Patologias e seu Mapeamento

Uma das principais observações cuja percepção correcta só foi possível com o acesso junto às superfícies do betão da estrutura foi a extensa delaminação do betão e armaduras à vista que se observam nas vigas do tabuleiro, em especial na zona sobre o arco. Esses danos localizam-se com maior incidência junto aos cantos inferiores das vigas conforme se ilustra na Figura 3.

Constatou-se também que grande parte da corrosão de armaduras ocorre em locais de juntas de betonagem ou locais de deficiente colocação e vibração do betão traduzidas por segregação dos inertes e em locais de recobrimento muito pequeno.

As zonas em que as armaduras estão expostas e as zonas em que o betão está delaminado foram objecto de reparação local com substituição do betão com novas argamassas de base cimentícia, repassivando assim as armaduras (Fig. 15).

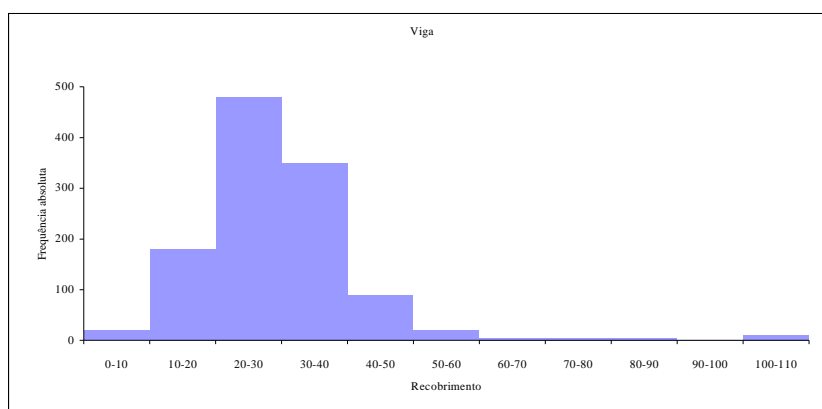
Figura 5

- O recobrimento das armaduras apresenta uma grande variabilidade (usual em obras antigas) pelo que se tornou necessário proceder a uma interpretação estatística dos resultados obtidos, conforme ilustrado no Quadro 1 e na Figura 5:

<b>Recobrimento Médio mm</b>	<b>Recobrimento para o Quantil de 25% mm</b>	<b>Número de Medições</b>
Vigas do Tabuleiro	27	22	1 177
Arco	38	29	299
Pilares	37	26	474

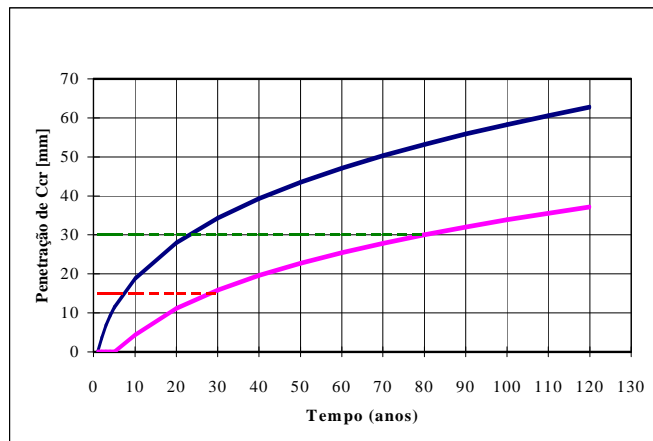
Figura 6

Destes resultados é possível obter a relação entre a profundidade no interior do betão em que se atinge o teor crítico de cloretos em função do tempo, conforme representado na Figura 6. Desta figura é possível verificar que as armaduras com um recobrimento de 15 mm (localizadas nas zonas de deficiente betonagem) são despassivadas pelo efeito da penetração dos cloretos após um período de 7 a 25 anos, ou seja já estão despassivadas em 1998; para as armaduras com um

recobrimento de 27 mm (o valor médio nas vigas do tabuleiro) tal período varia de 20 a 70 anos. Esta variação resulta da grande variabilidade da qualidade do betão nas referidas zonas de deficiente betonagem.

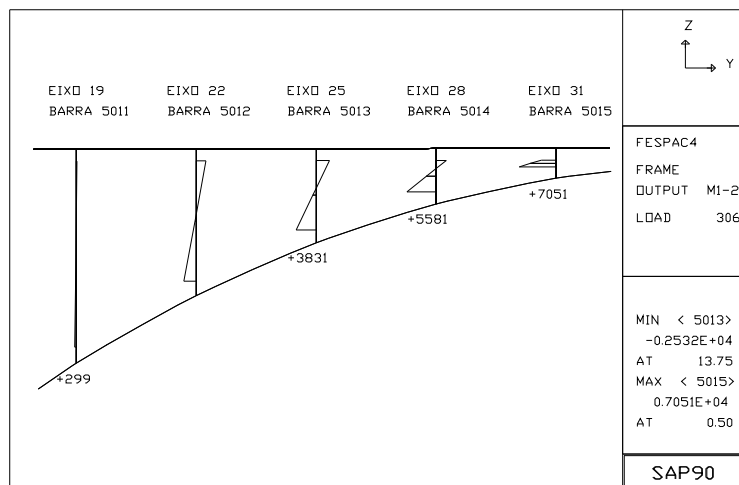
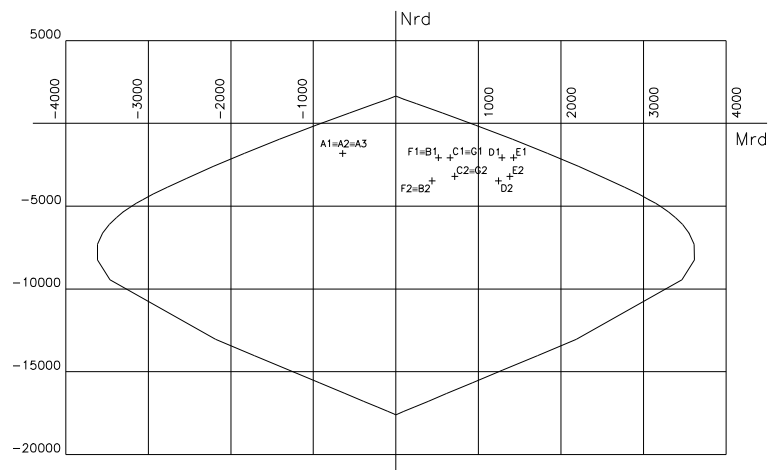
Figura 12

Apresentam-se na Fig. 12 os esforços de cálculo obtidos para as combinações fundamentais mais desfavoráveis [1.5 carga permanente + 1.5 sobrecarga + 1.5  $\Sigma \psi_0$  x (vento,  $\Delta T_{dif.}$ , retracção)] bem como os diagramas envoltivos dos esforços resistentes para um pilar.

Nos pilares curtos constata-se que os esforços de cálculo obtidos com base num modelo elástico linear ultrapassam a capacidade resistente das secções o que é coerente com a existência de fendas (rótulas plásticas) na base e no topo dos pilares, conforme se ilustra na Figura 3.

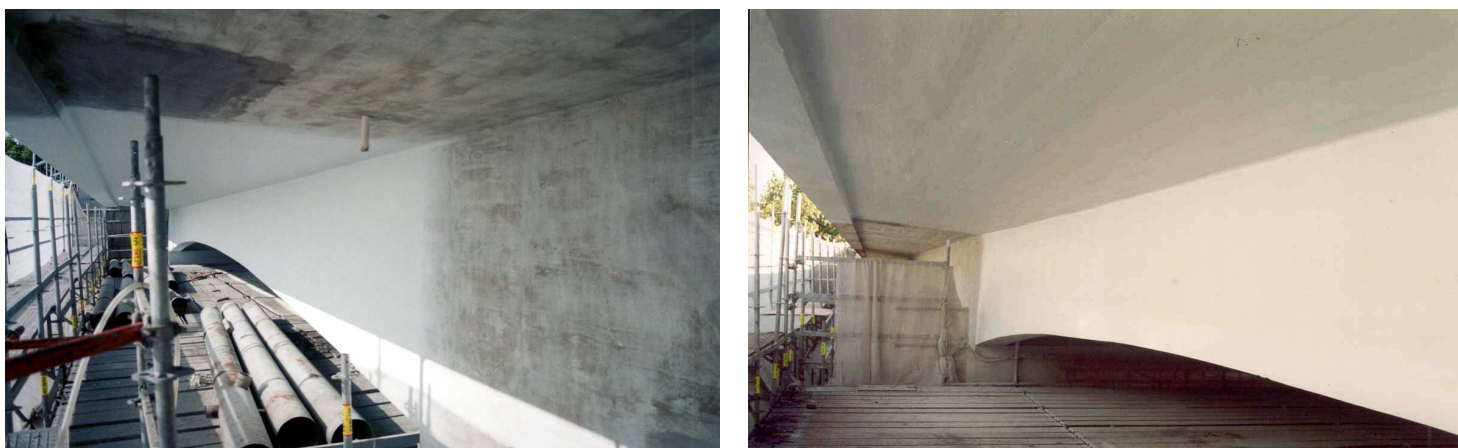
Figura 14

Verificando-se que a pintura original está praticamente destruída pelo desgaste físico e degradação química e constatando-se que a penetração dos cloretos do ambiente marítimo estava a originar a despassivação das armaduras era imperioso voltar a dar uma protecção adequada às superfícies de betão, solução indicada uma vez que a referida penetração de cloretos não é ainda significativa, excepto localmente (Fig. 14).

Tendo em conta as diferentes condições de exposição da Ponte e viadutos concebeu-se um sistema de protecção diferenciado, reforçado nas zonas de deficiências de betonagem (juntas de construção e zonas de deficiente compactação) e com uma espessura superior na zona da Ponte em relação à aos viadutos.
