REABILITAÇÃO DE UMA PONTE CAIS COM TABULEIRO PRÉ-ESFORÇADO

António Costa¹, Júlio Appleton²

Neste artigo abordam-se os aspectos relativos à reabilitação de uma ponte cais com tabuleiro pré-esforçado sujeita à acção do ambiente marítimo.

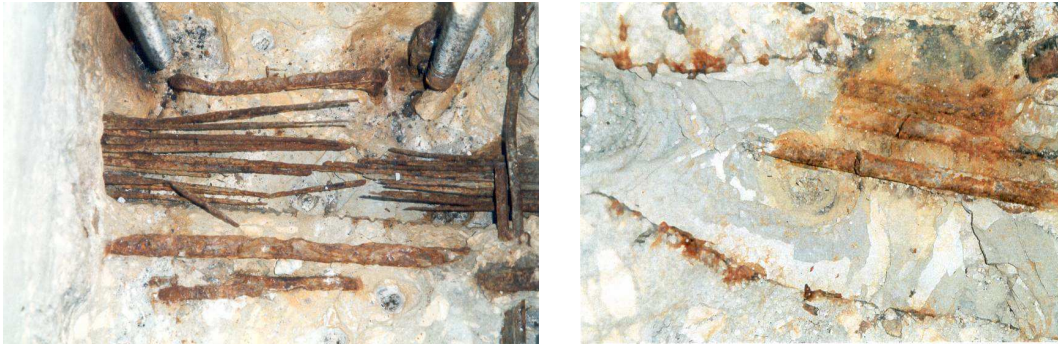
Na Fig. 3 ilustram-se os danos nos cabos de pré-esforço então observados. Nesta figura ilustram-se duas situações distintas: uma refere-se ao estado de um cabo com bainha não injectada onde se observa a destruição total dos fios de pré-esforço; a outra refere-se a um cabo onde se observou a rotura frágil dos fios de pré-esforço associada ao fenómeno da corrosão sob tensão.

Fig. 3 – Cabos de pré-esforço da laje. Bainha não injectada à esquerda e rotura dos fios devido à corrosão sob tensão à direita.

O elevado estado de deterioração da laje conduziu a uma intervenção de reparação realizada em 1999/2000. Esta intervenção envolveu a laje e o coroamento dos caixões de apoio da plataforma.

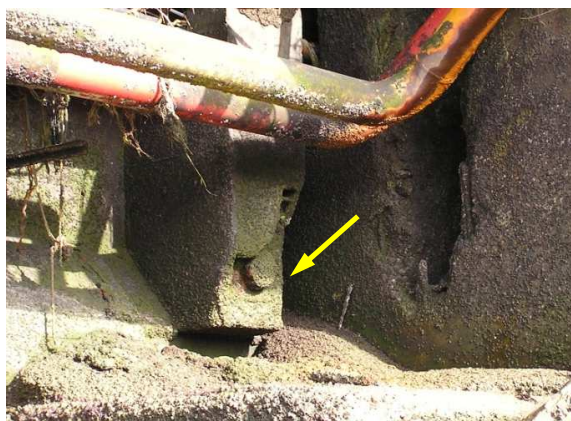
Os problemas observados nas carlingas referiam-se ao destacamento do betão de recobrimento das ancoragens acabando por expor estes elementos que ficavam directamente sujeitos à acção da água do mar, Fig. 4.

Fig. 4 – Exposição da ancoragem de um cabo em uma carlinga

Trata-se de uma condição muito desfavorável pois pode provocar a desactivação do cabo por rotura dos fios na zona da sua fixação à cabeça da ancoragem. Na Fig. 5 ilustram-se as

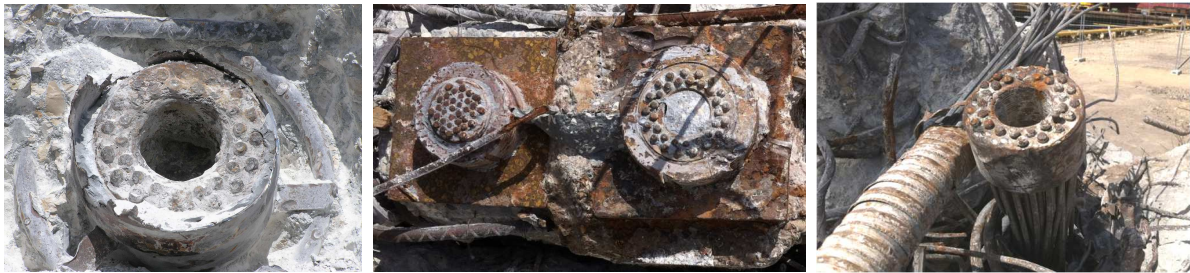
ancoragens do sistema de pré-esforço utilizado e a forma como os fios de pré-esforço são fixados à cabeça da ancoragem, observando-se à esquerda uma ancoragem activa antes da demolição do elemento, um conjunto constituído por uma ancoragem passiva e outra activa na fotografia do centro e a cabeça da ancoragem activa na fotografia da direita. Uma intervenção de reparação/reforço para resolver este tipo de danos é de execução muito difícil.

Fig. 5 – Ancoragens dos cabos de pré-esforço das vigas

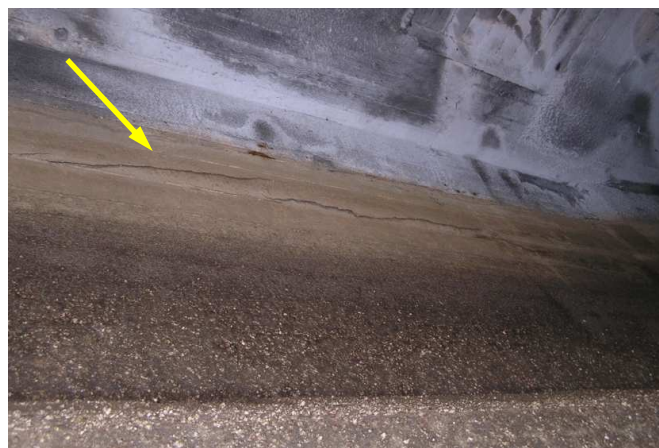
No que se refere às vigas longitudinais, a principal anomalia observada era uma fenda longitudinal que surgia na zona superior da alma, Fig. 6. Esta fenda apresentava inicialmente um desenvolvimento relativamente pequeno e afectava poucas vigas. Com o decorrer do tempo veio a afectar um número significativo de vigas e o seu comprimento aumentou substancialmente. Trata-se de uma fenda difícil de explicar quer por efeito do comportamento estrutural da viga quer por efeito da deterioração.

Fig. 6 – Fenda longitudinal na zona superior da alma da viga

Analisado o problema veio a constatar-se que a posição da fenda coincidia com o cabo de pré-esforço superior das vigas e que a sua origem poderia estar associada à corrosão deste cabo. Trata-se de um cabo que não tem relevância estrutural para a fase definitiva da estrutura mas que foi essencial na fase construtiva para efeito do controlo das tensões de

Esta fenda tem uma influência muito significativa na capacidade resistente das vigas como de discute mais à frente. Esta anomalia associada à elevada incerteza quanto ao estado dos cabos de pré-esforço das vigas longitudinais conduziu à solução de intervenção que consistiu na substituição integral da plataforma das pontes cais.

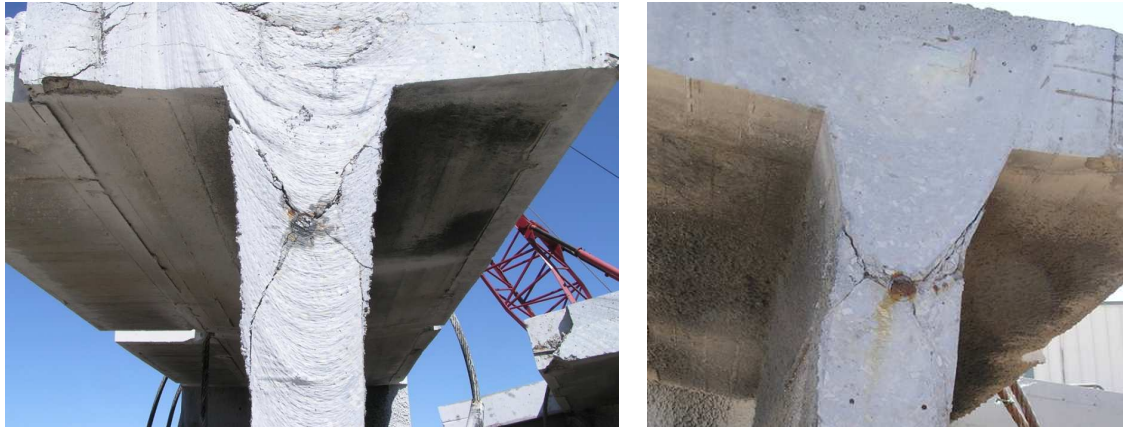
Na Fig. 8 observam-se as fendas no interior da alma induzidas pela corrosão do cabo de pré-esforço superior após o corte da viga. A Fig. 9 ilustra as fendas à face da alma verificando-se que o que se observa à face não traduz o que se passa no interior.

Fig. 8 – Tipo de fendilhação observada na zona do cabo de pré-esforço superior

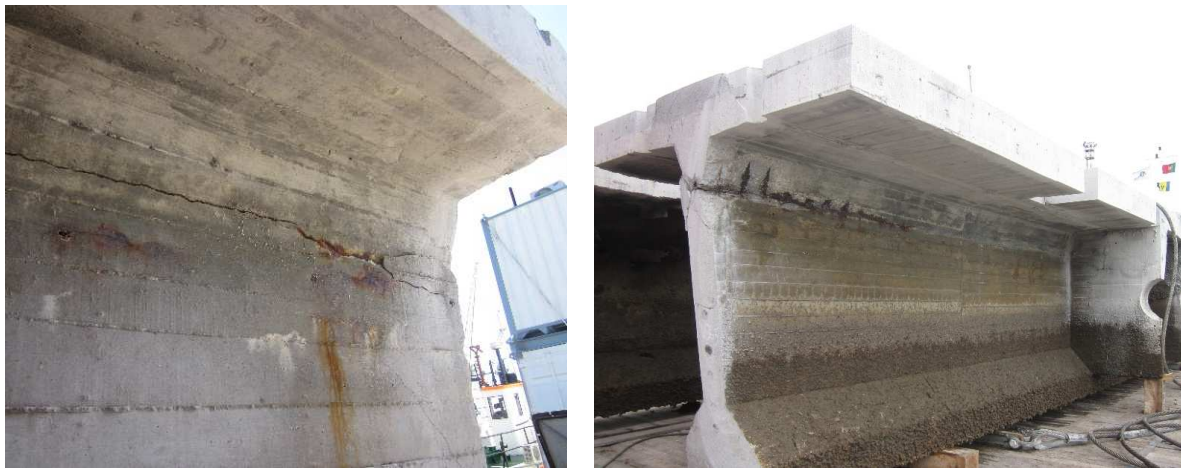
Fig. 9 – Fendas longitudinais na alma das vigas ao nível do cabo superior

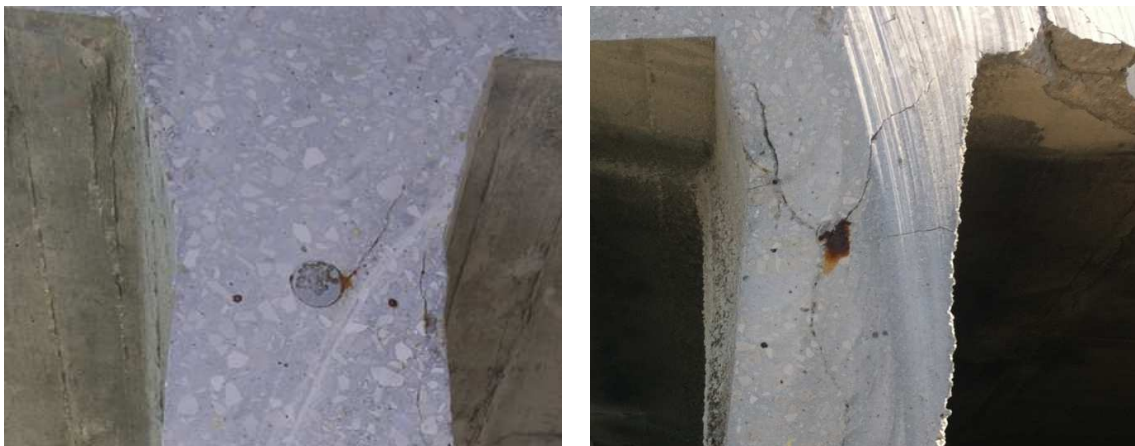
A Fig. 10 ilustra o início da fendilhação a partir do cabo de pré-esforço. Estas fendas originam danos internos sem que existam sinais visíveis à superfície da alma.

Fig. 10 – Início da formação de fendas a partir do cabo ainda sem atingir as faces da alma

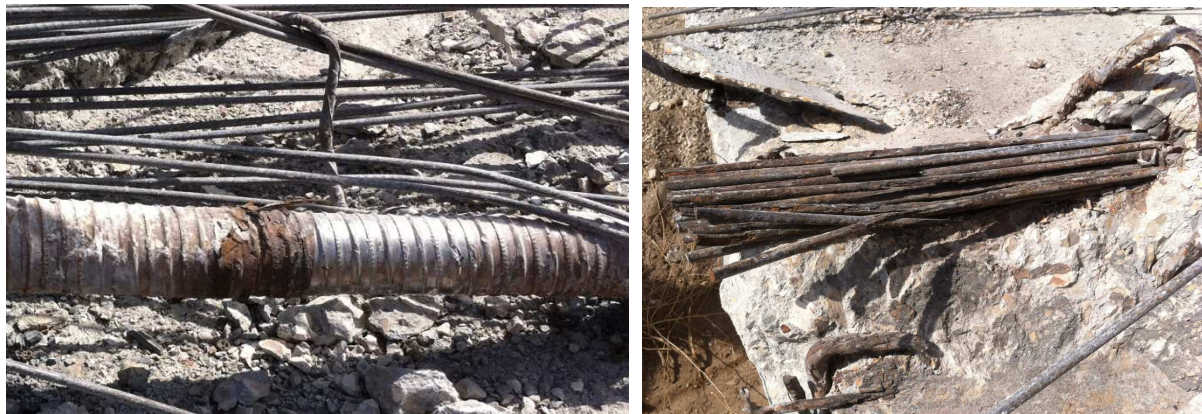
Na Fig. 11 observa-se corrosão localizada na bainha de um cabo de pré-esforço após demolição da viga. Trata-se de um comportamento característico da corrosão por acção dos cloretos a qual tende a concentrar-se em zonas anódicas com dimensão relativamente reduzida. Na fotografia da direita observam-se os fios de pré-esforço de um cabo, verificando-se uma acentuada corrosão desses fios. Alguns fios sofreram uma rotura frágil associada à corrosão sob tensão. Este tipo de dano não é, frequentemente, detetável à superfície do elemento conduzindo a situações críticas relativas à segurança que podem originar roturas sem pré-aviso. O fenómeno é mais frequente em elementos em que o betão está saturado como, por exemplo, nas zonas sujeitas à acção da maré. Nestes casos não ocorre expansão significativa dos produtos da corrosão e, conseqüentemente, não se gera fendilhação relevante pelo que a deterioração não é visível à superfície dos elementos.

Fig. 11 – Bainha corroída localmente e corrosão elevada dos fios de pré-esforço

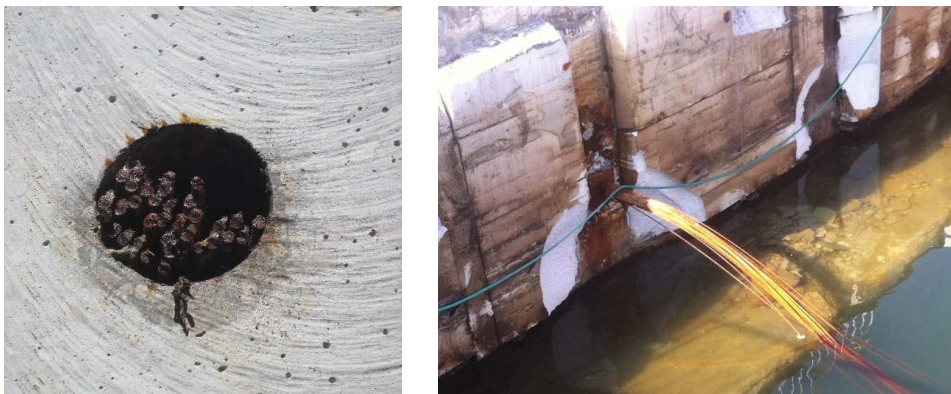
Na Fig. 12 ilustram-se situações em que os cabos de pré-esforço não foram injectados. Na fotografia da direita a ancoragem ficou presa à parede do caixotão de apoio da viga e os fios de pré-esforço destacaram-se da bainha após a remoção da viga.

Fig. 12 – Cabos de pré-esforço não injectados

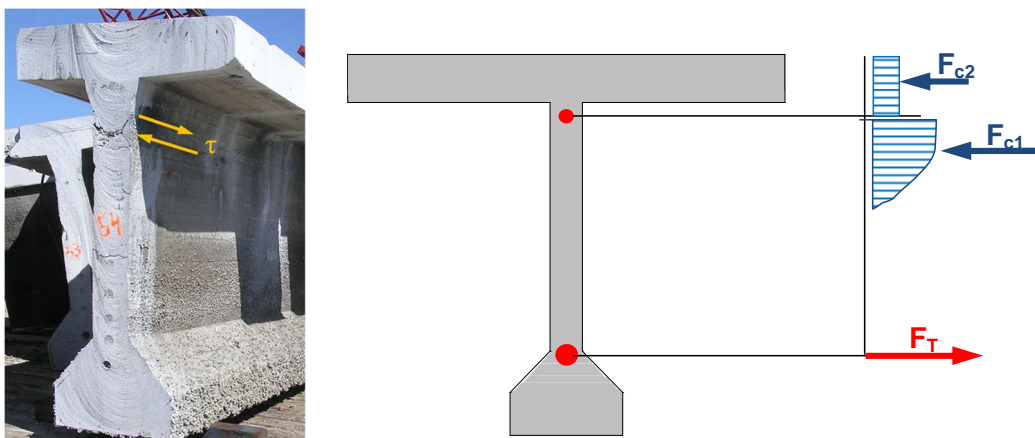
No que se refere ao comportamento ao nível da secção, o principal efeito da fenda é criar uma zona onde a transmissão de tensões entre o banzo inferior tracionado e o banzo superior comprimido é fortemente prejudicada. Caso ocorra uma zona fragilizada na alma da viga poderá desenvolver-se uma rotura por corte e a viga deixará de funcionar como uma secção monolítica. Mesmo não ocorrendo rotura, a transmissão de tensões através da zona fragilizada será limitada e o banzo superior será apenas parcialmente mobilizado. A Fig. 13 ilustra este comportamento.

Para que a zona acima das fendas seja mobilizável à compressão é necessário que as tensões possam ser encaminhadas através da zona danificada. Apresentando esta zona uma capacidade resistente reduzida, a transmissão de tensões é limitada e, conseqüentemente, o banzo superior só será parcialmente mobilizado. No limite ocorrerá a rotura por corte da zona em causa e a viga ficará reduzida à zona abaixo da fenda com perda substancial da sua capacidade resistente (anulação da força F_{c2} indicada na figura 13).

Fig. 13 – Efeito dos danos na compressão do banzo superior

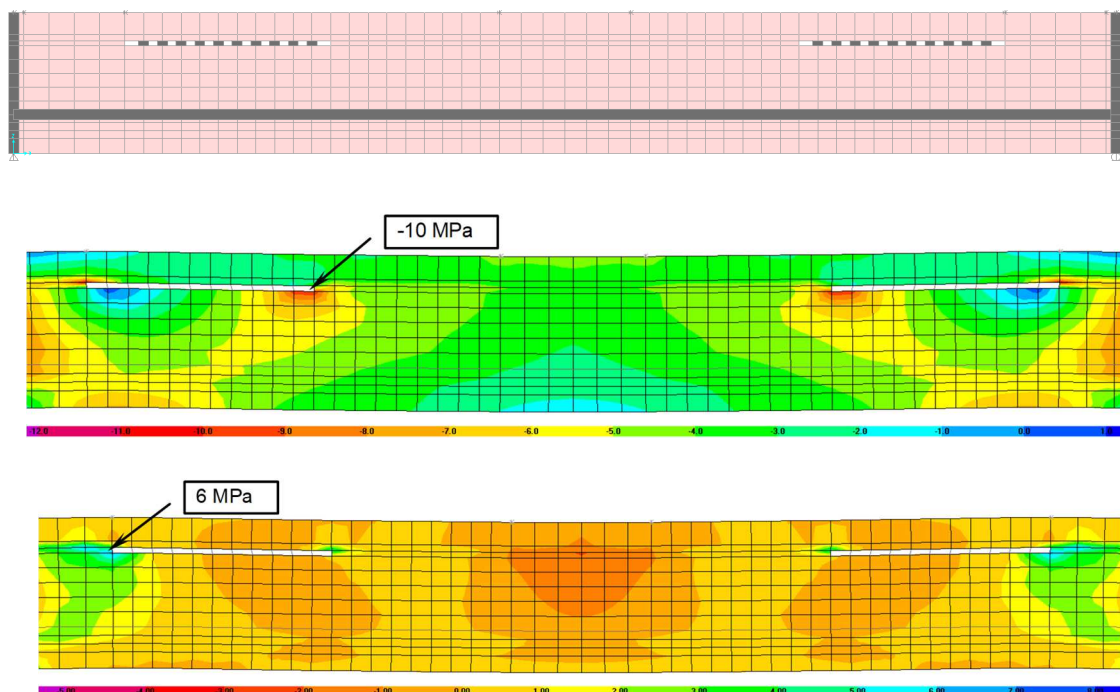
Fig. 14 – Modelo de elementos finitos da viga, tensões de compressão e tensões de tracção

A viga foi modelada por elementos finitos de casca sendo introduzida a zona danificada por eliminação da continuidade dos elementos finitos, conforme ilustrado na Fig. 14. Avaliaram-se as tensões de tracção e compressão no betão para uma situação de carga envolvendo a acção do guindaste sobre a viga. Embora tenha sido realizada uma análise elástica, menos adequada à modelação deste tipo de fenómeno, obtiveram-se algumas conclusões importantes, nomeadamente no que se refere ao desenvolvimento das tensões de tracção.

Como se pode observar na Fig. 14 as tensões de tracção actuantes nas zonas limite das fendas são muito elevadas. Isto significa que as fendas tenderão a propagar-se sob a acção de cargas elevadas levando, no limite, à separação do banzo comprimido da restante parte da viga. Com esta separação verificou-se que a capacidade resistente baixa para cerca de 30% da capacidade da viga não danificada o que conduz a uma situação de colapso.

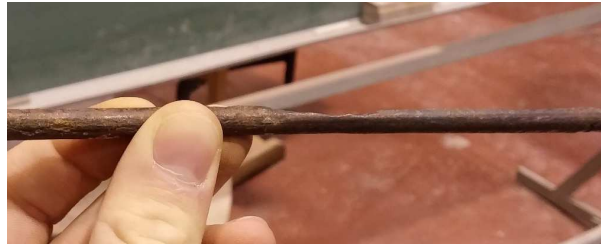
Um outro aspecto que foi analisado refere-se ao comportamento dos fios de pré-esforço com perda de secção por acção da corrosão. Foram realizados ensaios de tracção desses fios e compararam-se os resultados com os obtidos em fios não corroídos. Na Fig. 15 ilustra-se um dos fios ensaiados.

Fig. 15 – Exemplo de um fio de pré-esforço ensaiado com perda de secção devida à corrosão

É possível verificar que a tensão de rotura dos fios danificados é, em alguns casos, muito inferior à dos fios não deteriorados. Este fenómeno deve-se à corrosão por picadas que consiste numa corrosão muito localizada e profunda por vezes difícil de observar à superfície do elemento. Outro aspecto relevante do comportamento é a menor capacidade de deformação dos fios corroídos que se traduz numa perda de ductilidade. Este fenómeno deve-se à concentração das extensões nas zonas de menor secção dos fios. Na Fig. 16 representam-se os diagramas tensão-deformação de vários provetes que ilustram este fenómeno. No provete D5A, que apresenta o maior nível de corrosão, a tensão de rotura e a extensão última são muito mais baixas que no caso dos fios não corroídos.
