Reforço das infraestruturas da Ponte São João de Areias

Júlio Appleton¹

RESUMO

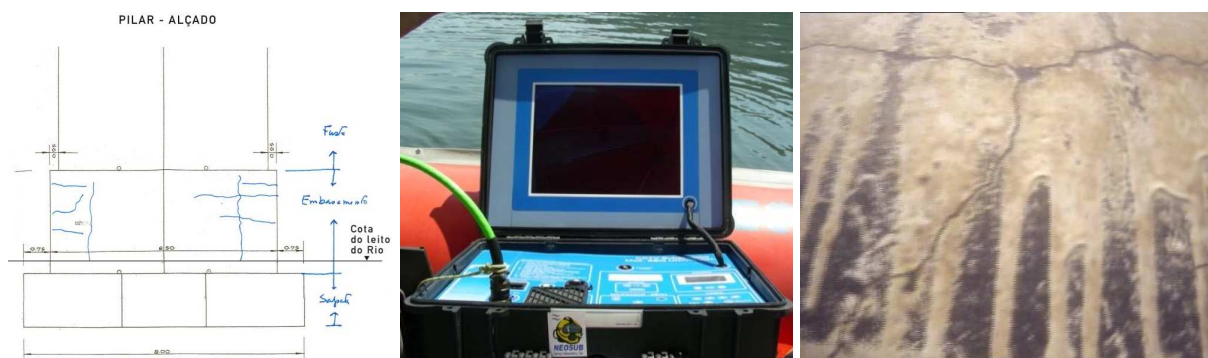
Figura 5. Inspeção subaquática.

A inspeção visual mostrou a existência de fendilhação de pequena abertura com orientação irregular nos encontros e pilares e fendilhação quase vertical, com abertura máxima de 5mm, na zona imersa dos pilares, em particular junto ao embasamento (figura 5).

Para caracterizar estas anomalias e avaliar o potencial residual das reacções expansivas no betão foi realizado pelo LNEC em 2013 um estudo que envolveu a extracção de 62 carotes a partir das quais foram extraídos provetes para realização de ensaios de compressão simples (resistências de 35,5MPa a 57,2MPa), de medição do módulo de elasticidade (15,1GPa a 30,1GPa) e para os estudos de identificação de agregados reactivos, de reacções expansivas e de expansão residual, tendo-se concluído

que o betão foi realizado com agregados britados de natureza granítica e calcária e seixos siliciosos. Foram identificadas formas de sílica reactiva e de fenómenos de RAS e um teor de alcalis superior ao recomendado na E461. A expansão residual aos alcalis será média a elevada.

A intervenção de substituição/reforço foi realizada nas fundações dos pilares P2 a P5 localizados na albufeira, no pressuposto que os danos causados pelas RAS poderão comprometer no futuro a integridade dos pilares nas zonas abaixo da cota máxima de exploração da albufeira. O objectivo foi assim criar um sistema redundante que possa compensar a degradação futura da estrutura existente, mantendo no entanto a infra-estrutura actual. A complexidade da obra advém da impossibilidade de colocar a seco as fundações dos pilares.

Para os pilares P2 a P4 foram realizadas 6 novas estacas de 1,2m de diâmetro interligadas por um maciço de encabeçamento com 2m de altura e cujo topo está à cota 119m. O maciço foi interligado aos pilares com cabos de pré-esforço calculados para poderem vir a realizar a transferência de carga dos pilares para as novas estacas. Os pilares foram amacissados no interior desde a base dos maciços de estacas até à cota 126,6m. Estes pilares foram também encamisados exteriormente (figura 6 e 7).
