INSPECÇÃO E REABILITAÇÃO DA PONTE DA FIGUEIRA DA FOZ E DOS VIADUTOS DE ACESSO

SUMÁRIO

ABSTRACT: The Figueira da Foz Bridge includes a 405 m long cable stayed bridge with a steel deck and a main span of 225 m and two prestressed concrete approach viaducts with 45 m spans and a total length of 945 m. The rehabilitation included the strengthening of the towers and the replacement of the anchorage system of the deck of the cable stayed bridge to the transition piers. The rehabilitation of the approach viaducts included the strengthening of the deck main girders by external prestressing and the introduction of new dissipating devices between the deck and the abutments. The general rehabilitation also included local repairing and new surface protection of steel and concrete elements.

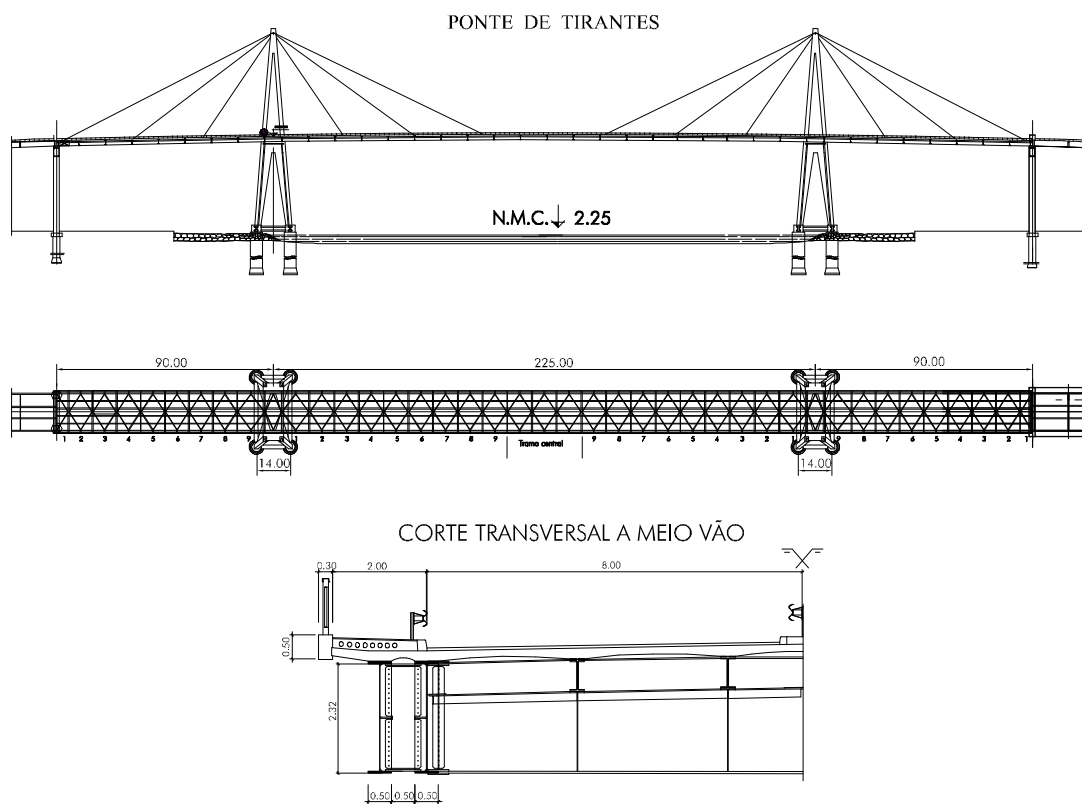
Figura 3 – Síntese do Mapeamento das Patologias na Ponte

Pomenor da deterioração num nó de ligação

Deterioração na zona de ligação das vigas metálicas à laje de betão

Deterioração do sistema de Pintura da estrutura metálica

Vista de topo das selas, no topo dos mastros

Armadura à vista na face inferior da viga de travamento de um mastro

Cabo de montante com um fio frouxo

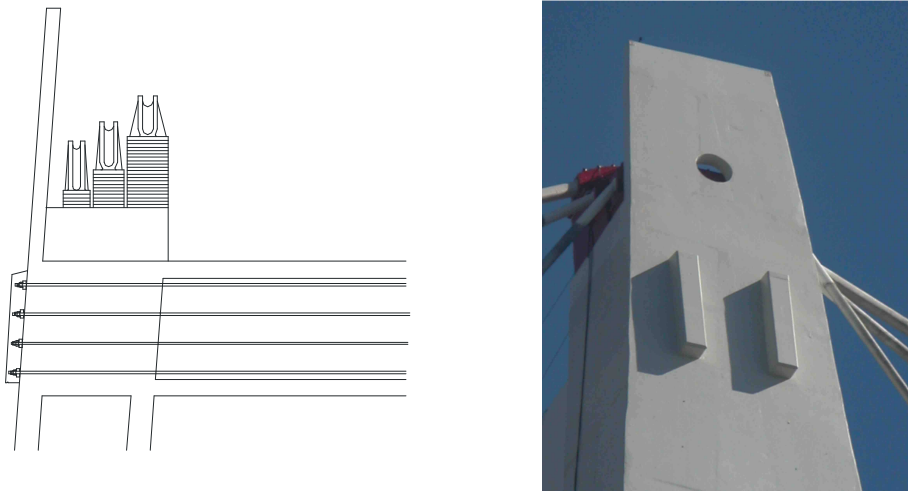
Figure 6. Strengthening of the transverse top beam of the towers

- O reforço da resistência sísmica da ponte poderá envolver o reforço das torres, cuja capacidade resistente das travessas superiores e dos montantes é manifestamente insuficiente para as acções da regulamentação actual, em particular a acção sísmica, com o actual sistema de atirantamento e fixação do tabuleiro.

- a) Strengthening of the transverse top beam of the towers for the seismic action by adding an external prestressing system (Fig. 6);

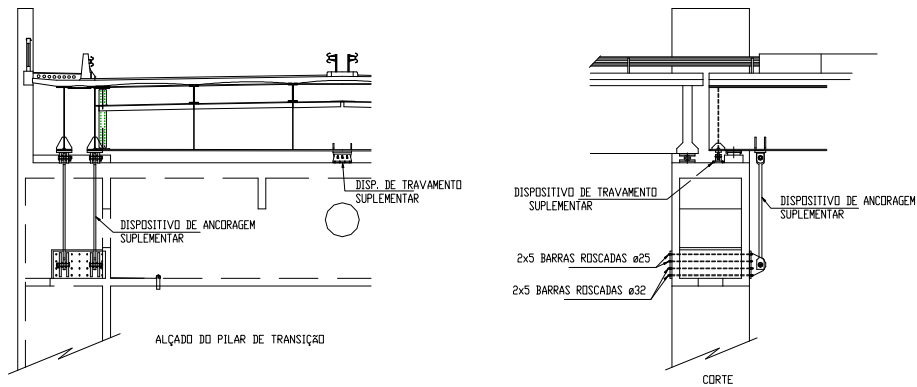
Figure 7. Replacing and strengthening the anchorage system of the deck to the transition piers

Com especial relevância refere-se a corrosão das barras de alta resistência que estabelecem a ligação do tabuleiro da ponte aos pilares de transição.

As barras de fixação da ponte de tirantes nos pilares de transição apresentam níveis de corrosão significativos e a modificação introduzida, após alguns anos de funcionamento da Ponte por se ter verificado a rotura de uma dessas barras, alterou o sistema original ao introduzir barras de fixação horizontais que conferem um certo grau de encastramento nessa ligação.

- b) Replacing and strengthening the anchorage system of the deck to the transition piers. The initial conceptual design led to the transfer of tension forces from the deck to the transition pier which was guaranteed by prestressing bars (Fig. 7);

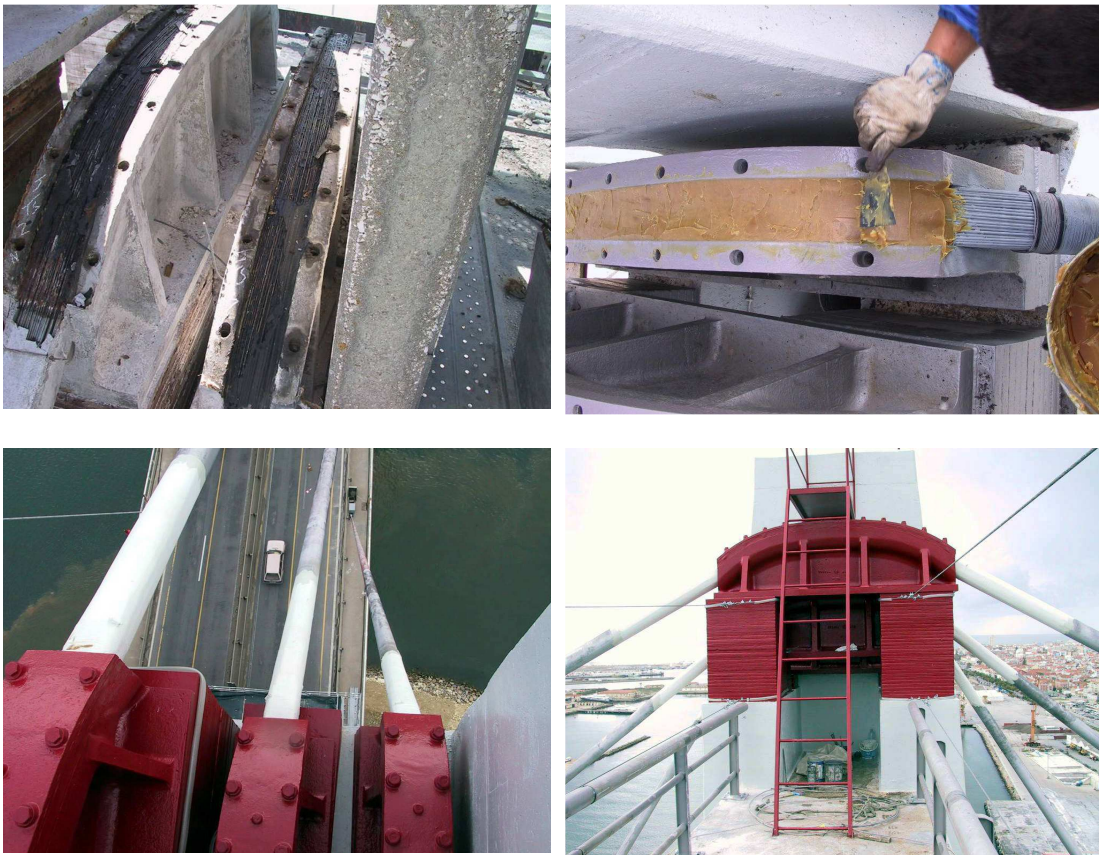
Figure 8. General rehabilitation of the saddles

- A pintura da estrutura metálica está muito destruída. Observa-se frequente corrosão dos perfis, em especial junto à laje de betão. A laje do tabuleiro da Ponte, de betão armado, apresenta-se muito fendilhada e com infiltrações de água frequentes. As selas de passagem dos tirantes apresentam sinais de corrosão e a protecção dos tirantes está destruída junto às selas.

- c) General rehabilitation of the structure, including the saddles, the repairing and addition of a new full protection of the steel elements as well as the local repairing and concrete surface protection of the masts (Fig. 8).

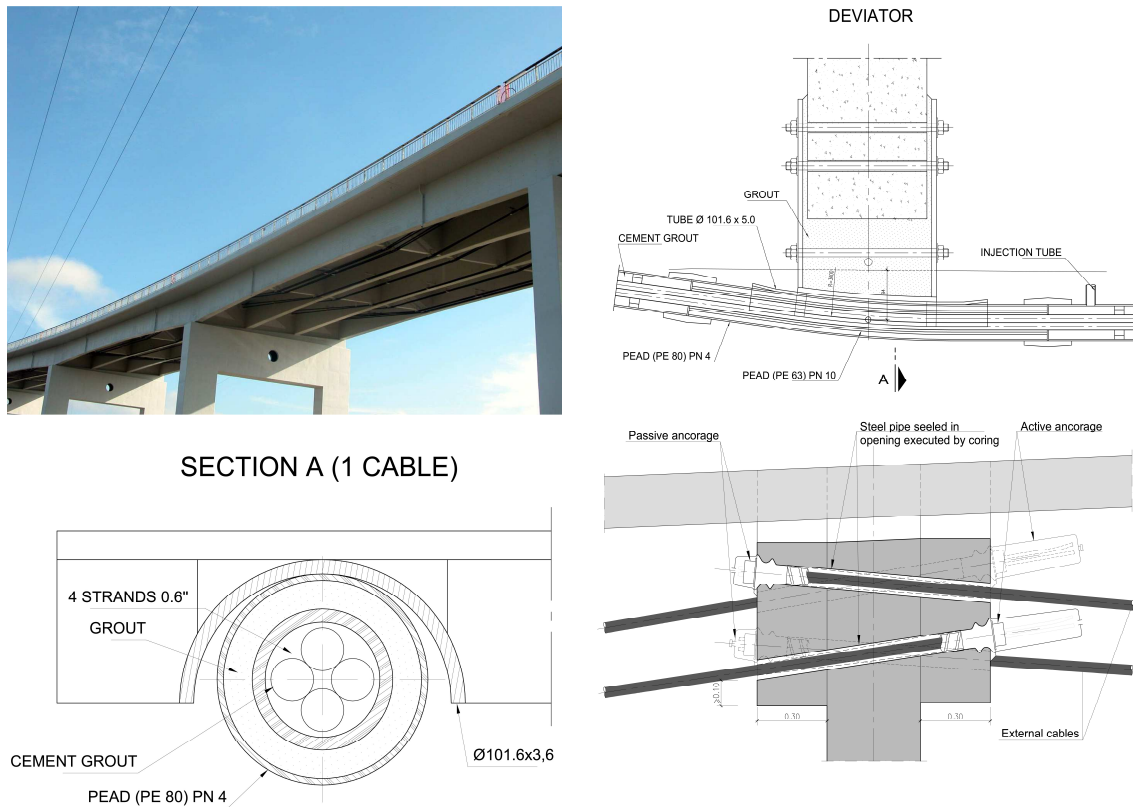
Figure 9. External prestressing of the approach viaducts and details

- In the approach viaducts the prestressed longitudinal girders were not conceived to avoid cracking in service conditions and cracks of 0.2-0.3 mm were frequent.

- a) Strengthening of the main girders by external prestressing (Fig. 9). This work was due to the fact that the live load adopted in the design was lower than the recent code values as well as to the damages observed in the beams (cracking, concrete defects).

The prestressing system, by VSL, included 4 cables for each beam (with a total of 16 strands for each internal beam and 14 strands for each external beam). A trapezoidal layout was adopted with deviators under the two existing transverse beams in each span.

The strands are located inside a $\varnothing 75$ mm PEAD duct which was injected with cement grout. A double PEAD duct was used at the deviators. Near the active anchorage a free unbounded length was provided to enable the cable replacement (on that length the strands are protected by individual ducts and grease).

The cables were stressed at 65% of its ultimate strength to achieve the effective prestressing force of 2480 kN for the internal beams and of 2170 kN for the external beams.

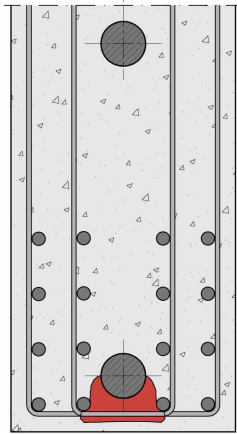
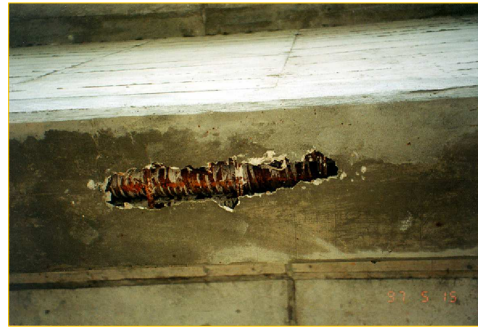
- As vigas pré-esforçadas dos viadutos apresentam deficiências de betonagem traduzidas nomeadamente pela ocorrência de vazios sob os cabos de pré-esforço e junto à face inferior da viga, não tendo em muitos casos essa deficiência sido devidamente corrigida ou identificada.

Void under a cable

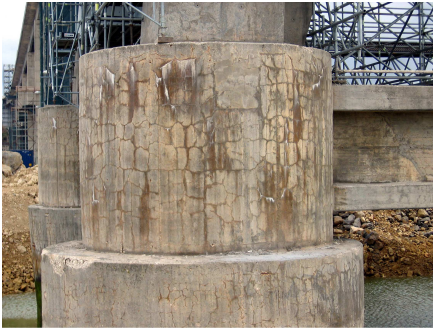
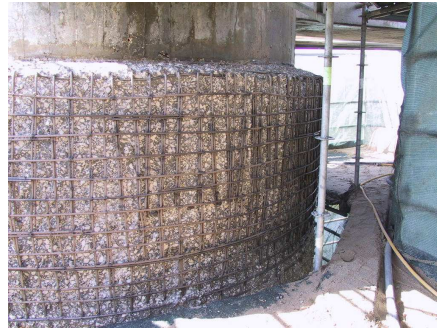
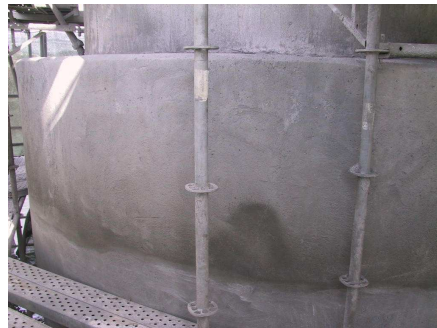
- Due to the quality of the concrete and to the defective execution, reinforcement corrosion represented a significant anomaly.
- Locally alcalis silica reactions and sulphate attacks were identified (mainly in the foundations of the tower)

- c) General rehabilitation of the concrete structures, including local repairing and a concrete surface protection (Fig. 11).
 When local repairing involved a thickness greater than 6 cm, micro concrete was used (obtained from a mixture of 70% of pre packed grout with 30% of weight of 9 mm aggregates).
 Fig. 11 also shows the repairing of the towers of the bridge affected by sulphate attack.

Repairing of the foundations blocks of the bridge tower
