Reabilitação e alargamento do tabuleiro da Ponte da Chaminé

Júlio Appleton

A razão principal para a intervenção nesta obra foi a eliminação das restrições ao tráfego da EN2 devidas à reduzida largura do tabuleiro. O objectivo foi alargar o tabuleiro de 6,75m para 10,5m permitindo assim a circulação em duas faixas de rodagem com 3,5m de largura cada e instalação de passeios laterais de 1,0m de largura. Em paralelo a ponte foi objecto de uma reabilitação geral uma vez que pouca manutenção teve durante o seu período de serviço de mais de 70 anos.

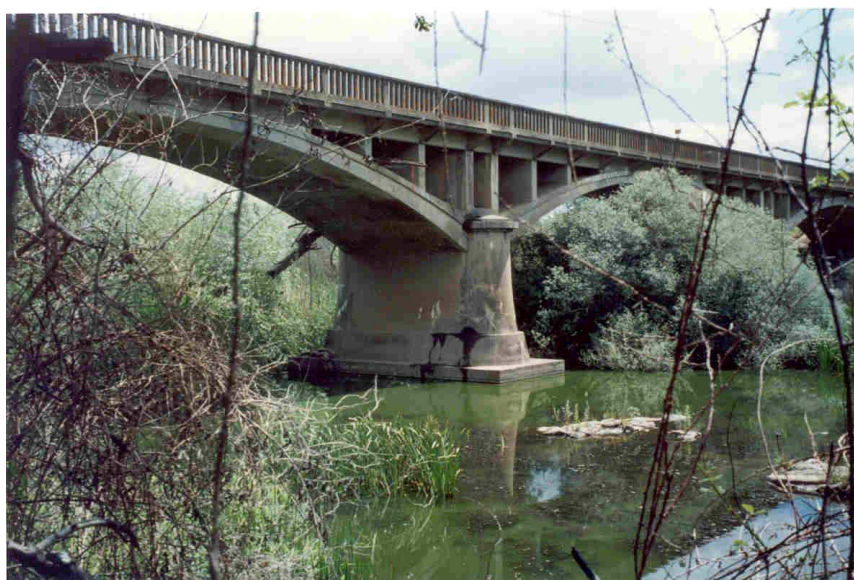
Figura 1 – Vista geral da ponte antes do alargamento do tabuleiro

- O leito da ribeira encontrava-se parcialmente obstruído por vegetação, reduzindo significativamente a secção de vazão (figura 1).
- As infiltrações de água pelo tabuleiro eram abundantes, gerando estalactites na face inferior da laje (figura 6). Ao fracturarem-se algumas dessas estalactites, verificou-se o escoamento de um volume significativo de água que estava acumulado na laje (essencialmente no referido revestimento do betão simples do tabuleiro), como ilustrado na figura 7.

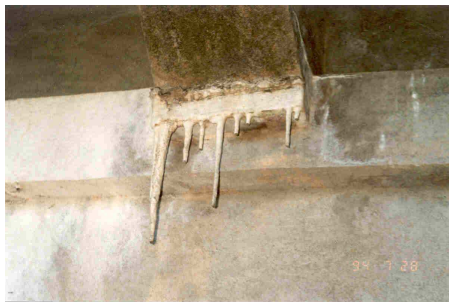
Figura 6 – Estalactites associadas às infiltrações de água e arrastamento de cálcio Figura 7- Escorrimentos de água do tabuleiro

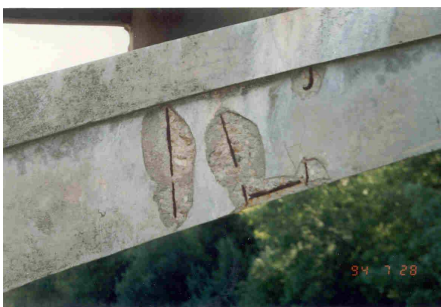
- Corrosão de armaduras em regiões de reduzido recobrimento (figura 8) ou de segregação de agregados devido a deficiente compactação do betão (figura 9)

Figura 8 – Corrosão local de armaduras

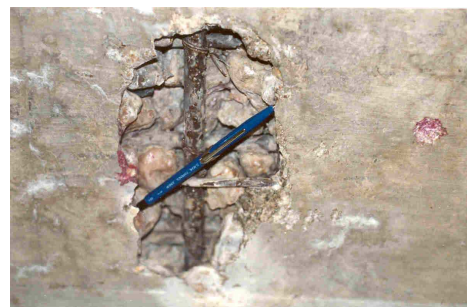
Figura 9 – Segregação do betão

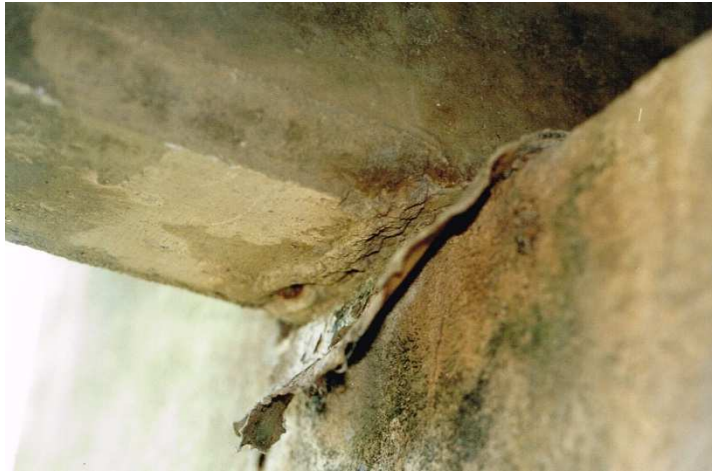
- Os apoios de chumbo apresentavam-se esmagados e salientes das vigas, como ilustrado na fig. 10.

Figura 10 - Apoios de chumbo em vigas do tabuleiro

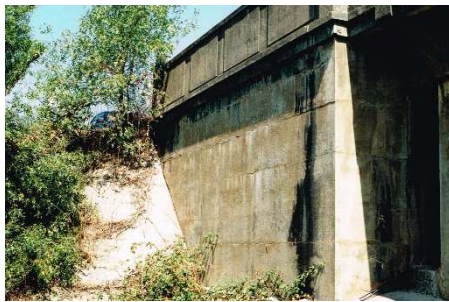
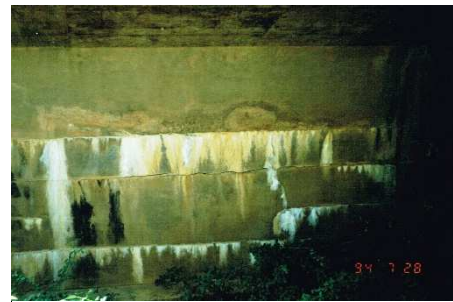
- Os encontros apresentavam fendilhação horizontal associada a juntas de betonagem e fendas verticais alinhadas com o apoio das vigas laterais.

Figura 11 - Fendilhação nos encontros

Nos encontros e para evitar o seu reforço ou substituição foi realizada uma nova laje apoiada no terrapleno e com consolas laterais (figura 18). Os encontros foram consolidados injectando calda de cimento nas juntas.

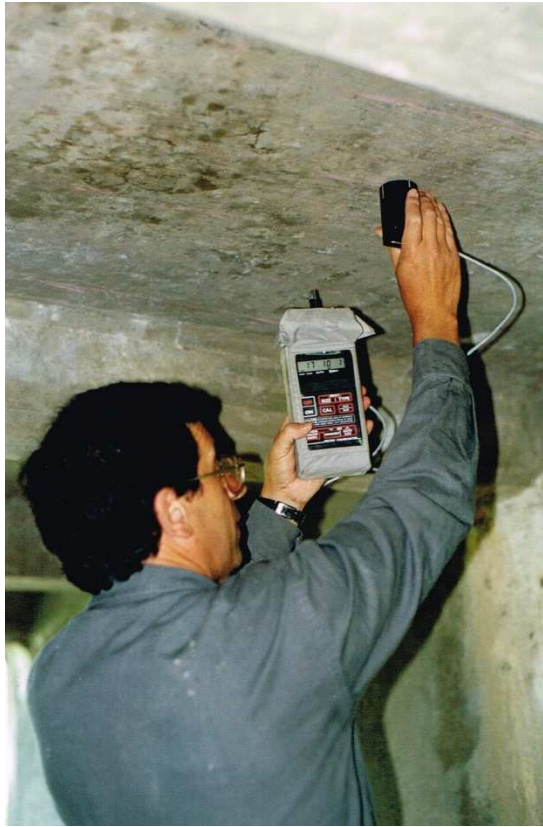
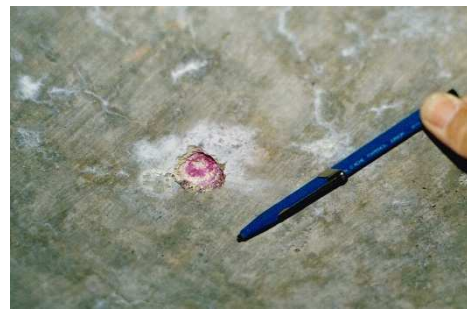
As medições do recobrimento revelaram grandes variações : 11 a 21 mm nas lajes; 8 a 13 mm nos estribos das vigas; 10 a 65 mm nos arcos e 21 a 89 mm nas paredes.

A profundidade de carbonatação era também muito variável : 1 a 11 mm nas lajes; 35 mm nas vigas; 11 a 28 mm nos arcos; 11 a 27 mm nas paredes.

Figura 12 - Medição do recobrimento das armaduras e profundidade da carbonatação
