REABILITAÇÃO DO VIADUTO DUARTE PACHECO

SUMÁRIO

Neste trabalho apresentam-se os resultados principais da inspecção e avaliação do estado de deterioração do Viaduto Duarte Pacheco e ilustram-se os trabalhos de reabilitação efectuados.

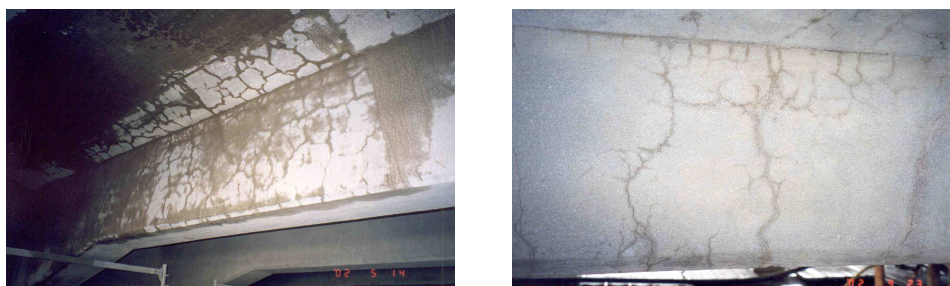
Da análise efectuada em microscópio electrónico e de microanálise dos raios X efectuada em amostras de betão concluiu-se existirem reacções expansivas no betão. Estas observações revelaram compostos típicos de reacções álcalis-sílica e etringite. As reacções álcalis-sílica estão associadas à presença de inclusões de sílica reactiva na brita utilizada no betão (Fig. 5).

Figura 5 - Fendilhação típica das reacções alcalo-sílica no betão nas vigas do tabuleiro

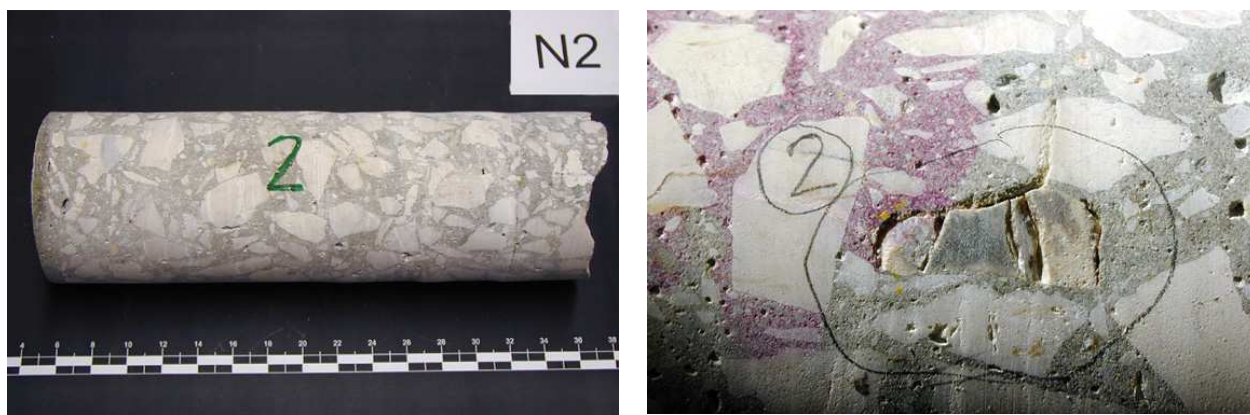
Os ensaios de composição do betão indicaram que existem inertes reactivos em toda a obra (Fig. 6). Os ensaios de humidade mostram que a humidade relativa no interior dos elementos estruturais é superior a 85%. Os ensaios de reactividade potencial dos álcalis permitiram concluir que estas reacções estão praticamente terminadas.

Figura 6 - Carote N2, sendo visíveis os inertes quartzíticos reactivos aos alcális

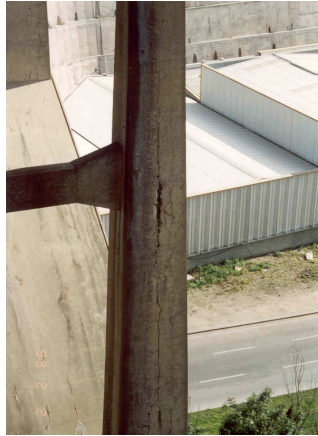
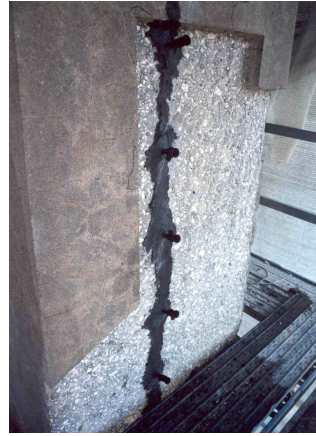
No que se refere ao problema em análise importa referir que a fendilhação que se verifica nos pilares (Fig. 7) e arcos tem em algumas zonas aberturas significativas e grandes profundidades. Para além da fendilhação de geometria irregular observa-se nos pilares e arcos fendilhação orientada segundo o eixo longitudinal. Nos arcos a fendilhação ocorre com maior incidência nas faces superiores e laterais. Nas faces superiores essas fendas atingem vários milímetros. Essa fendilhação produz a despassivação das armaduras e origina a sua corrosão e subsequente delaminação do betão. O maior nível de fendilhação observado nos arcos centrais e nos pilares sobre estes arcos deverá estar associado à maior espessura destes elementos, às condições de exposição da obra nesta zona e à eventual maior concentração de inertes reactivos nestes elementos estruturais.

Figura 7 - Fendilhação em pilar e trabalho de injeção

b) Reparação das zonas com fendilhação acentuada (em particular em pilares e arcos) provocada pelas reacções expansivas, com ou sem corrosão de armaduras. Nas fendas de abertura superior a 1.0 mm foi realizado o seu preenchimento com calda de cimento e a selagem do bordo com poliuretano (Fig. 7). As fendas com abertura entre 0.4 mm e 1.0 mm foram somente seladas.

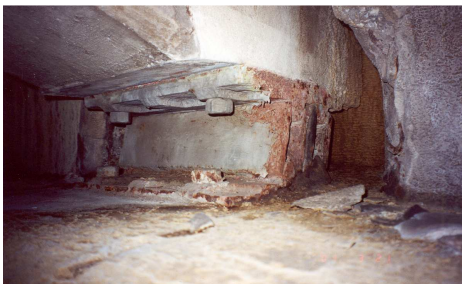
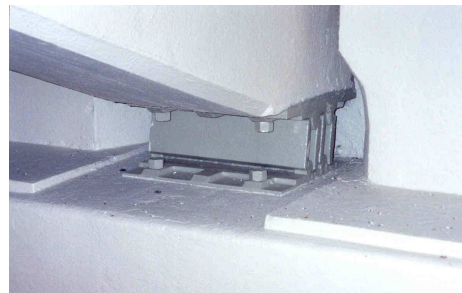
Na Fig. 8 apresenta-se o estado de alguns aparelhos de apoio os quais, embora aparentemente muito deteriorados, estavam em condições de ser reabilitados.

Fig. 8a - Reabilitação de apoios móveis

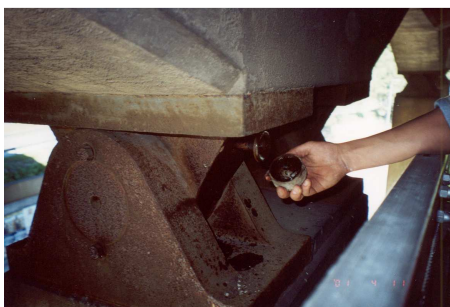
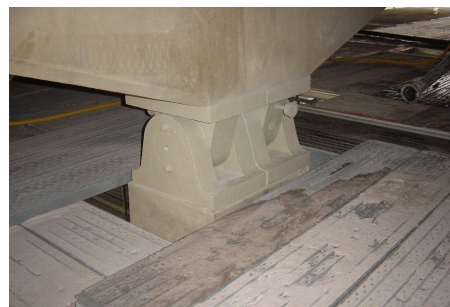
Figura 8b - Reabilitação de apoios fixos (rótulas)

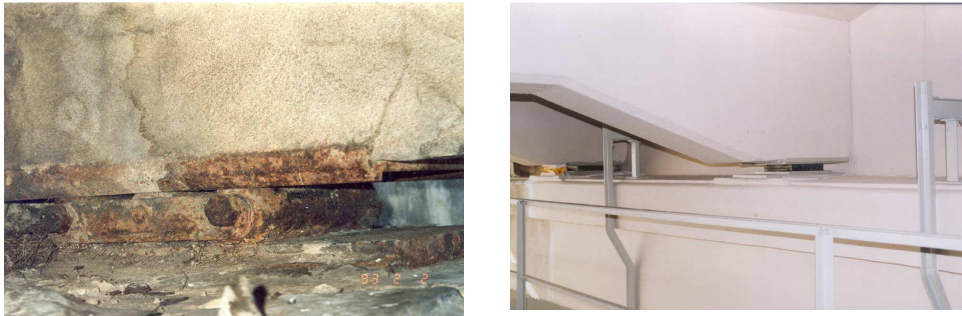
Os apoios móveis, de roletes estavam corroídos, deformados e inoperacionais pelo que foram substituídos (Fig. 9). Para se proceder à substituição dos apoios, o tabuleiro foi levantado cerca de 5 mm através da transferência da carga para macacos hidráulicos aplicados sob as vigas (Fig. 10)

Figura 9 - Substituição de apoios móveis bloqueados e deformados

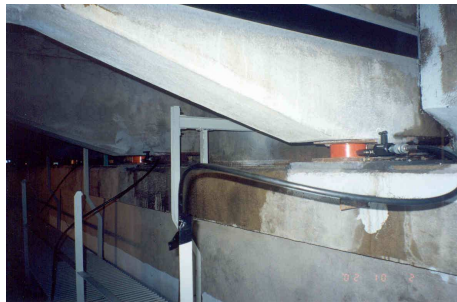
Figura 10 - Macaco hidráulico aplicado sob a viga

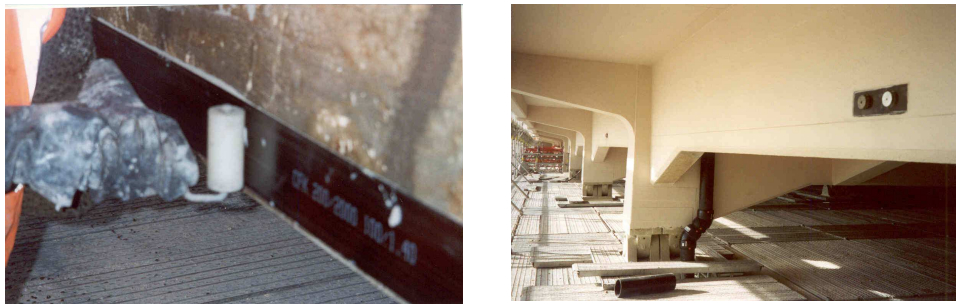
Figura 11 - Reforço das vigas e controlo de qualidade

Na Fig. 11 apresenta-se o reforço das vigas externas através de colagem de laminados de fibra de carbono. Estas vigas foram reforçadas por disporem apenas de cerca de metade da armadura das vigas interiores visto estarem originalmente localizadas sob o passeio e sujeitas a menores esforços.

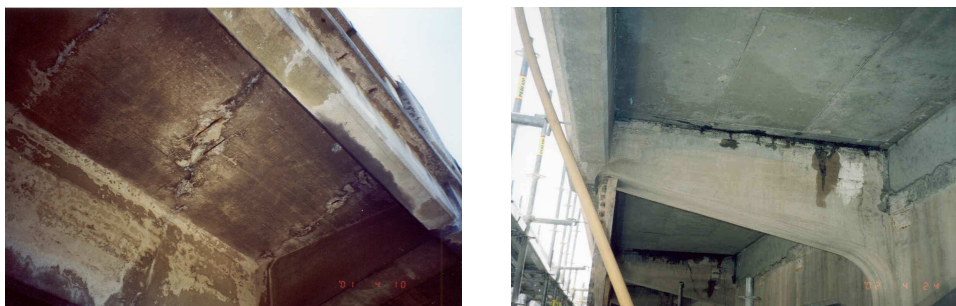
Figura 12 - Reconstrução das lajes consola dos passeios

A laje consola tinha apenas uma espessura de 0.07 m o que dificultaria a sua reparação. Assim foi considerado que a sua reconstrução seria mais apropriada tendo então a espessura da nova laje sido de 0.10 m. Na Fig. 12 ilustram-se os trabalhos de reconstrução dessas lajes.

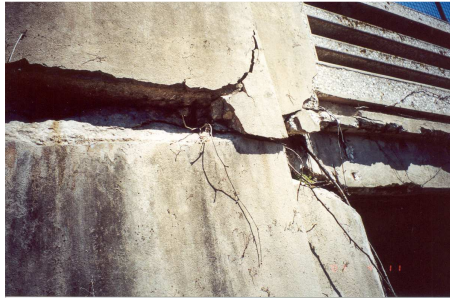
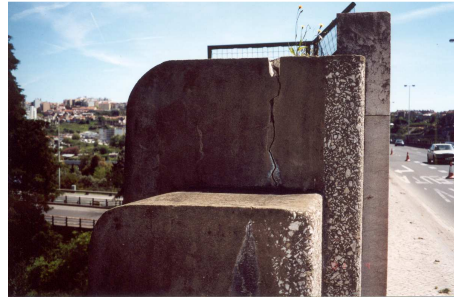
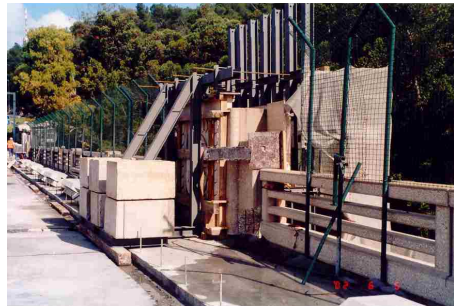
Figura 13 - Reconstrução dos topos das pilastras

Para além destes trabalhos foram ainda reconstruídos os topos das pilastras (Fig. 13) e zonas de apoio das vigas (Fig. 14), foi refeito o sistema de drenagem das águas pluviais, repavimentado o tabuleiro e introduzido um sistema de impermeabilização e realizados outros trabalhos de beneficiação geral. Na Fig. 15 apresenta-se o aspecto geral do viaduto após a reabilitação.

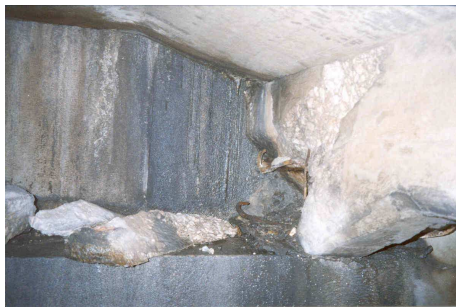
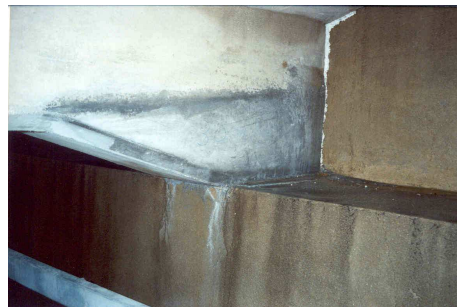
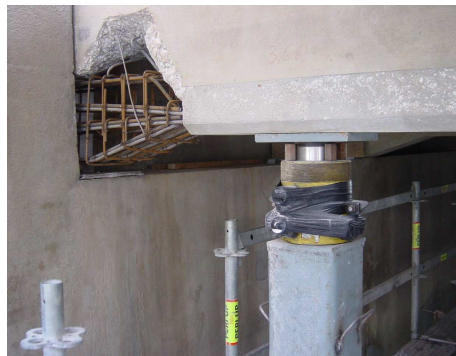
Figura 14 - Reconstrução dos topos de vigas
