Reabilitação da Ponte sobre o Rio Cávado na EN304

Localização – EN304, Km 76+626 na Albufeira da Barragem da Caniçada no Gerês

Autor do Projecto de reabilitação (2005) – Júlio Appleton, António Costa, Nuno Travassos (a2p)

Obra de Reabilitação (2009) – Conduril; Teixeira Duarte (2011) para os pilares de alvenaria

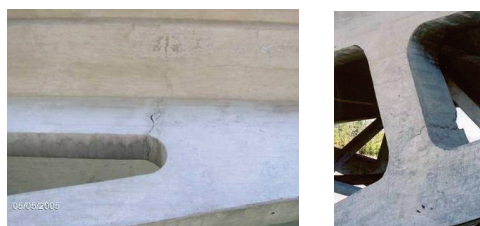
Figura 2 – Anomalias

- Ocorrência de fendilhação sistemática nas vigas do tabuleiro (Fig. 2), a qual se veio apurar estar associada a um funcionamento estrutural diferente do considerado no projecto.
- Fendilhação e esmagamento do betão na zona dos apoios (rótulas esféricas de betão) associado ao esmagamento do chumbo dos apoios e punçoamento dos ferrolhos (Fig. 4).
- Anomalias localizadas associadas à corrosão de armaduras em zonas de reduzido recobrimento.

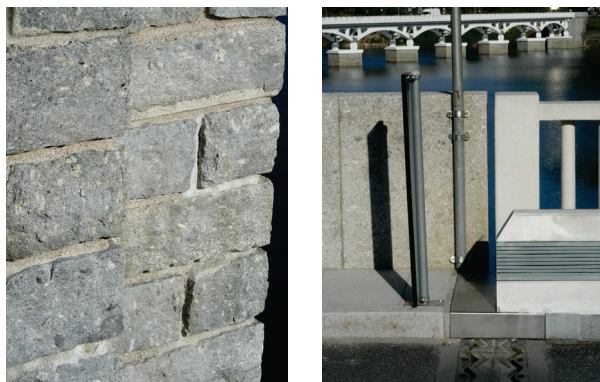
Figura 5 - Reabilitação das juntas das cantarias. Pormenor do remate das juntas de dilatação nos passeios
