## Reabilitação do Viaduto de Alhandra na A1

Localização – A1, Km 19+310

Cliente – Brisa

Autor do Projecto de Reabilitação (2003) – Júlio Appleton, António Costa (a2p)

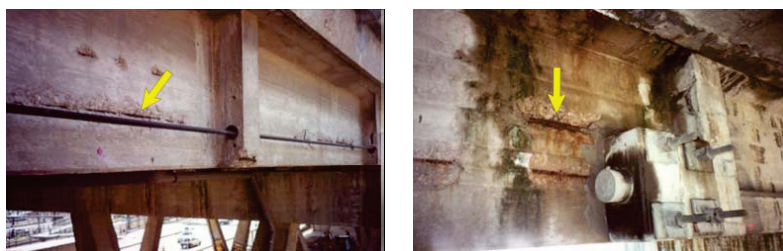
Figura 2 - Deterioração por corrosão de armaduras

- Deterioração do betão armado por corrosão de armaduras (Figura 2): Esta anomalia afecta principalmente as vigas laterais de cada meio tabuleiro, as vigas de bordadura dos passeios e as travessas dos pilares. As principais causas deste tipo de deterioração foram a carbonatação do betão associada ao pequeno recobrimento das armaduras e à exposição do betão a ciclos de molhagem e secagem.

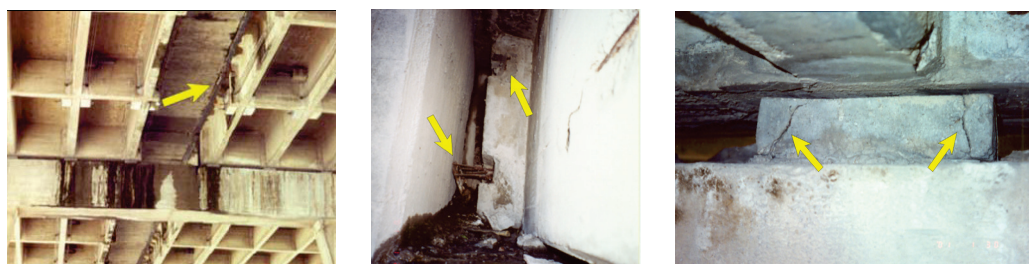
Figura 3 - Infiltrações e deterioração da laje do separador central e das ancoragens do pré-esforço das carlingas

- Infiltrações de água no tabuleiro (Figura 3): Esta anomalia ocorre essencialmente na zona da laje do separador central e nas juntas dos passeios, sendo a causa principal da deterioração dos perfis metálicos que apoiam a laje do separador central e da deterioração das travessas dos pilares e das vigas de bordo interiores de cada meio tabuleiro.
- Deterioração das ancoragens do pré-esforço das carlingas (Figura 2). Esta deterioração foi originada pela deficiente protecção conferida pela argamassa de revestimento das ancoragens o que motivou o desenvolvimento da corrosão nas placas e nos fios de pré-esforço.
- Danos nos blocos de betão dos aparelhos de apoio do tabuleiro;

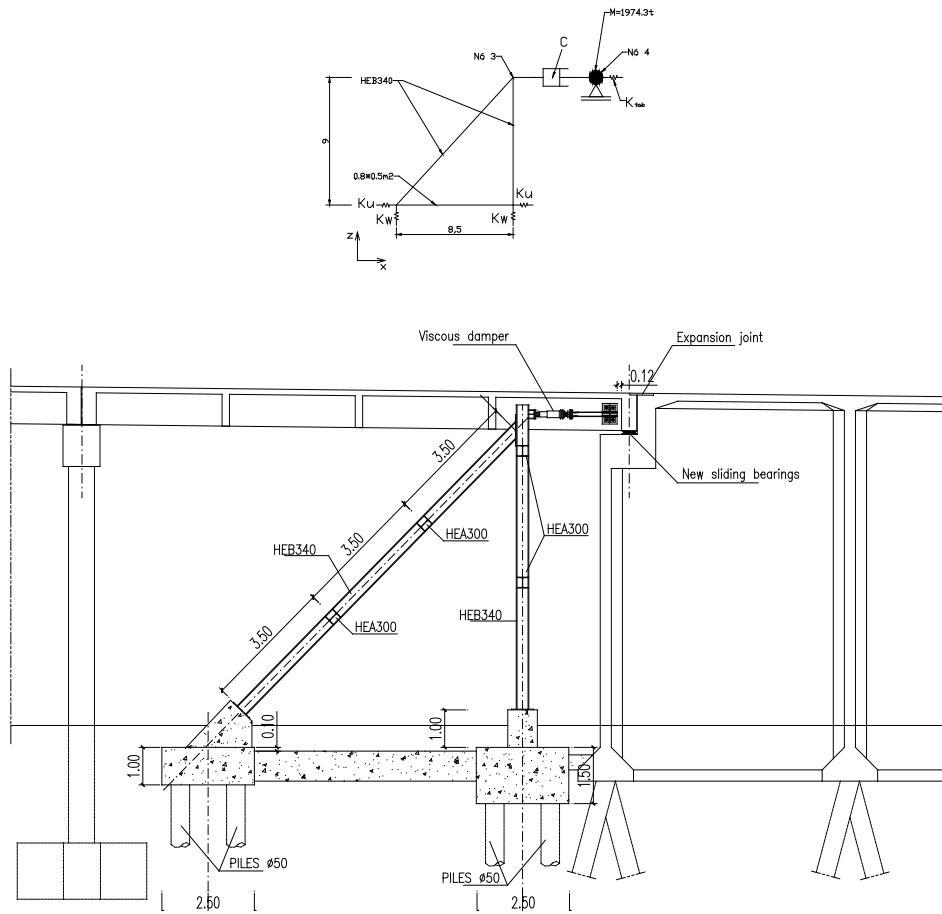
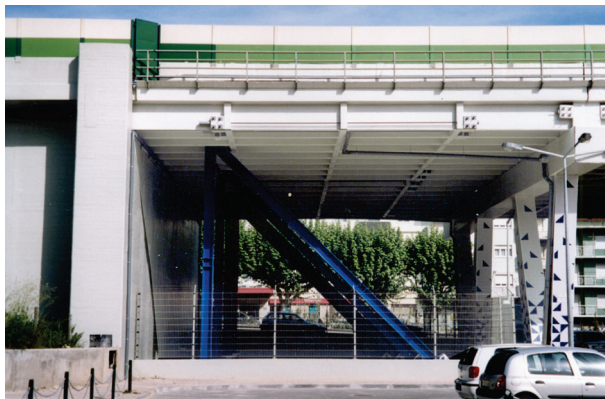
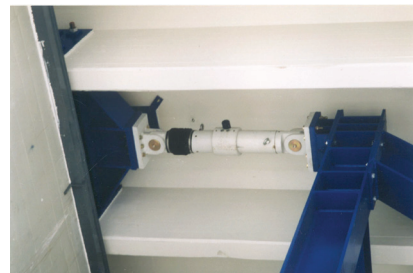
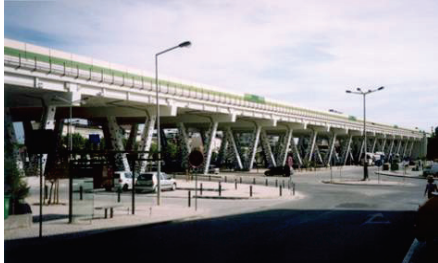
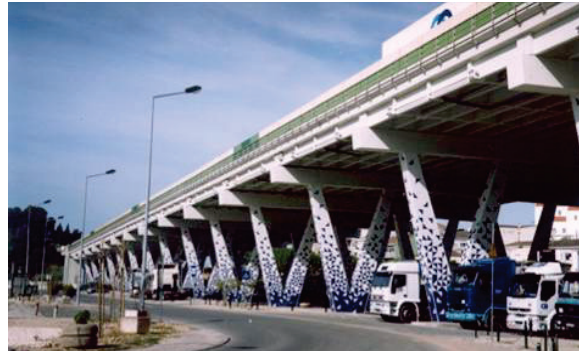
Figura 4 - Introdução de amortecimento sísmico e vista geral do viaduto após reabilitação

Dado que à data da execução do projecto a regulamentação não incluía explicitamente a verificação da segurança das pontes e viadutos para a acção sísmica, a concepção da obra não teve em conta esta acção. Verifica-se que, no caso da acção sísmica actuar na direcção longitudinal, o tabuleiro está fixo no encontro norte através de 4 ferrolhos  $\phi 32\text{mm}$  cuja capacidade resistente é insuficiente para absorver os efeitos desta acção. A intervenção consistiu na introdução de 4 amortecedores viscosos ligando o tabuleiro a uma nova estrutura metálica realizada junto ao encontro Norte. A Figura 8 ilustra o modelo estrutural desenvolvido para avaliar o comportamento do tabuleiro, amortecedores e estrutura de suporte.

A intervenção consistiu na introdução de 4 amortecedores viscosos ligando o tabuleiro a uma nova estrutura metálica realizada junto ao encontro Norte. A Figura 4 ilustra o modelo estrutural desenvolvido para avaliar o comportamento do tabuleiro, amortecedores e estrutura de suporte.
