## Reabilitação da Ponte da Arrábida sobre o Rio Douro

Localização – EN 1/ IC1 sobre o Rio Douro entre o Porto e Gaia

Cliente – Estradas de Portugal

Obra de Reabilitação (2003) – Teixeira Duarte

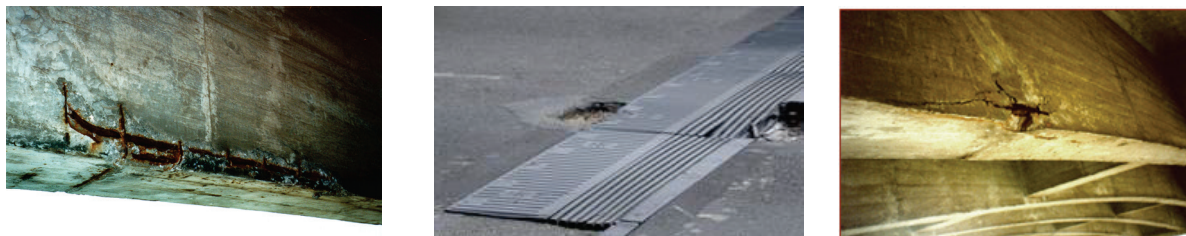
Figura 2 - Anomalias e localização dos ensaios

Uma das principais observações cuja percepção correcta só foi possível com o acesso junto às superfícies do betão da estrutura foi a extensa delaminação do betão e armaduras à vista que se observavam nas vigas do tabuleiro, em especial na zona sobre o

arco. Constatou-se também que grande parte da corrosão de armaduras ocorre em locais de juntas de betonagem ou locais de deficiente colocação e vibração do betão traduzidas por segregação dos inertes, e em locais de recobrimento muito pequeno.
