Reabilitação da Ponte de Vila Nova de Milfontes sobre o Rio Mira

Autor do Projecto de Reabilitação (2010) – Júlio Appleton; Rita Gonçalves; António Costa (a2p)

Obra de Reabilitação (2013) – Obrecol /VSL

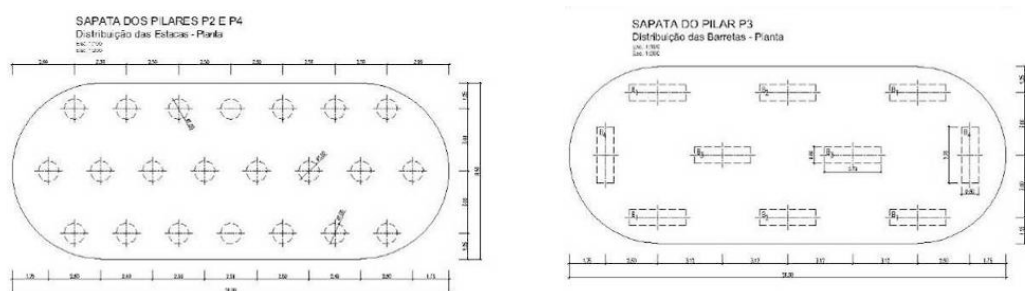
Figura 3 - Dimensionamento geral das fundações

Os elementos de fundação indirecta são compostos por conjuntos de estacas (pilares P2 e P4) de diâmetro igual a 1.1m, ou barretas rectangulares (pilar P3) de secção 2.70mx0.80m. Estes elementos são solidarizados no topo através de maciços de betão de dimensão de 20.98m x 8.50m em planta.

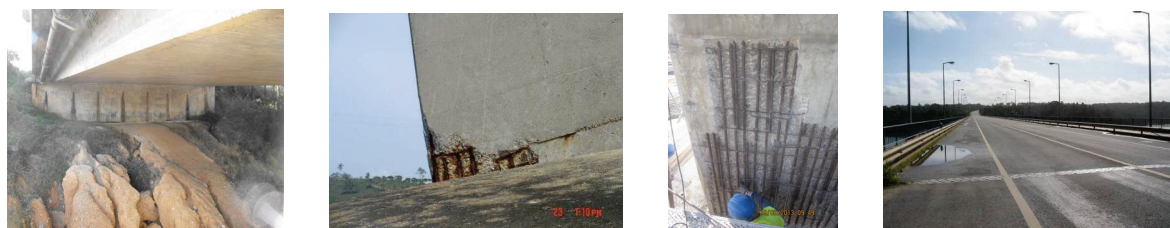
Figura 4 - Anomalias

A obra apresenta-se em bom estado de conservação, sendo no entanto de referir as seguintes anomalias:

- corrosão localizada das armaduras com delaminação do betão;
- fendilhação localizada no tabuleiro e pilares;
- deterioração por corrosão de elementos metálicos (chapas das juntas de dilatação nos passeios, guarda-corpos, fixações da guarda de segurança);
- escorrimentos de água e manchas de colonização biológica.
- ineficácia da drenagem existente – elevada acumulação de águas pluviais nas bermas, acumulação de sedimentos junto ao passeio e formação de vegetação infestante à entrada das sarjetas;
