Reabilitação dos Viadutos de Acesso à Ponte da Figueira da Foz sobre o Rio Mondego

Localização – EN 109 (km 118+108) / EN 111

Cliente – Estradas de Portugal

Autor do Projecto de Reabilitação (2001) – Armando Rito (Proponte); Júlio Appleton (a2p)

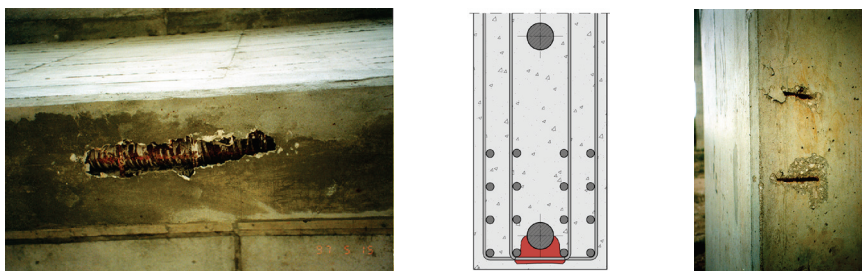
- As vigas pré-esforçadas dos viadutos apresentam deficiências de betonagem traduzidas nomeadamente pela ocorrência de vazios sob os cabos de pré-esforço e junto à face inferior da viga, não tendo em muitos casos essa deficiência sido devidamente corrigida ou identificada durante a obra. As vigas pré-esforçadas apresentam frequente fendilhação de pequena abertura (0.2 mm), compatível com a concepção e cálculo da estrutura. São já visíveis diversos locais com armaduras à vista.

Figura 3 - Anomalias nas vigas e pilares

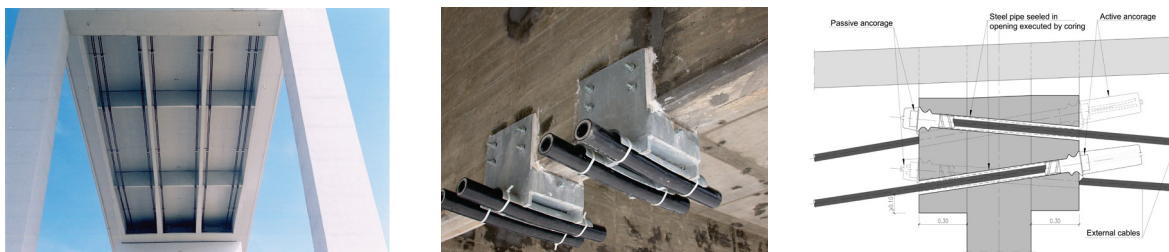
Figura 4 - Reforço com pré-esforço exterior no tabuleiro

- Reforço das vigas do tabuleiro com pré-esforço exterior.

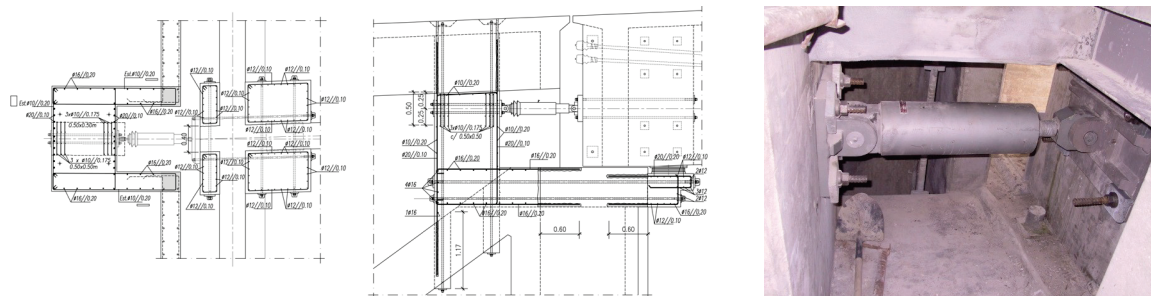
Figura 5 - Amortecedores nos encontros para o reforço sísmico dos viadutos

- Alteração do modelo de comportamento e resistência sísmica introduzindo amortecedores interpostos entre as vigas do tabuleiro e o encontro. Esta intervenção requereu a substituição dos aparelhos de apoio e alterações no encontro.

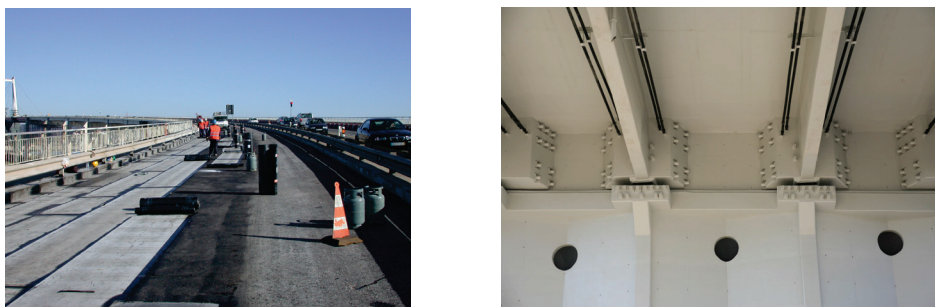
Figura 6 - Impermeabilização do tabuleiro e substituição dos apoios nos encontros

- Substituição dos aparelhos de apoio nos encontros, impermeabilização do tabuleiro e repavimentação.
