Reabilitação do Viaduto E e Estacadas da Baixa do Mondego

Localização – A1 Sublanço Coimbra Sul/Coimbra Norte, Km 193+087

Autor do Projecto de reabilitação (2003) – Júlio Appleton, António Costa (a2p)

Obra de Reabilitação (2004) – STAP

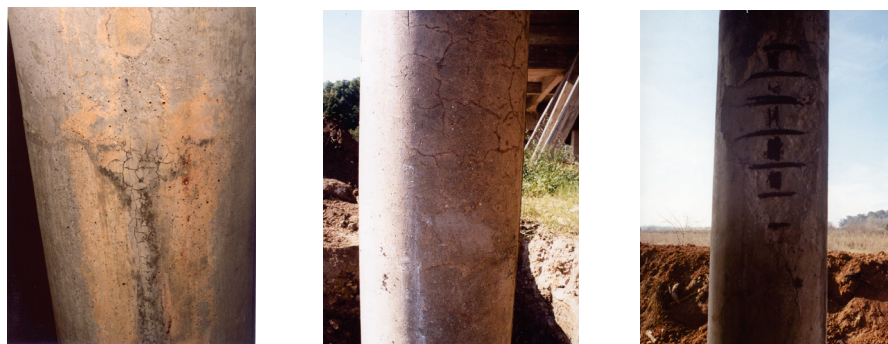
Uma inspecção de rotina detectou anomalias nas juntas de dilatação (fecho das juntas no Inverno), corrosão de armaduras e manifestações de reacções expansivas do betão no tabuleiro e nos pilares das estacadas. Em pilares de 0,40m de diâmetro a delaminação do betão traduz-se numa redução significativa da capacidade resistente. Foi também detectado com ensaios que alguns desses pilares-estacas apresentavam deficiente qualidade das juntas de betonagem e insuficiente capacidade resistente do betão. Foi assim decidido realizar uma reabilitação geral das obras incluindo o reforço local dos pilares e uma protecção geral do betão.

Figura 2 - Reacções expansivas nos pilares-estacas

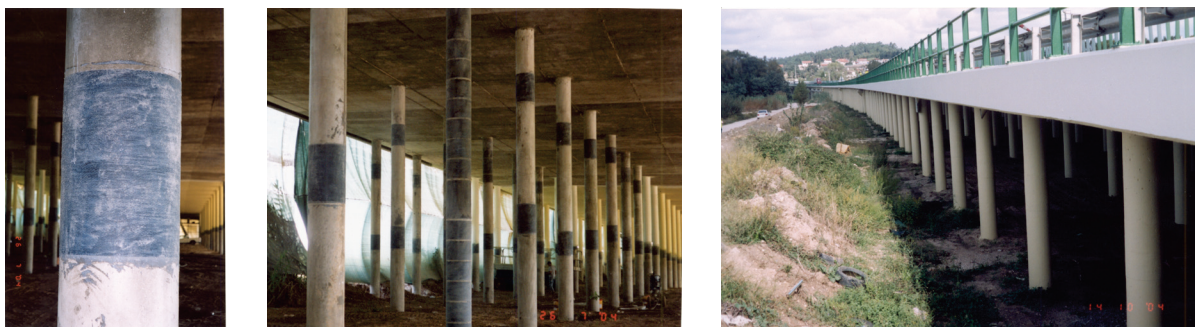
Figura 3 - Reforço dos pilares estacas com mantas de fibra de carbono

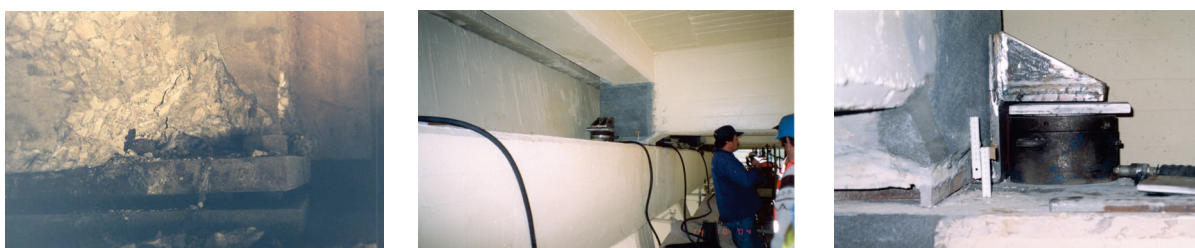
Os aparelhos de apoio apresentavam também diversas anomalias. Os aparelhos de neoprene apresentavam fendilhação, os elementos metálicos apresentavam corrosão e os dispositivos de fixação/fusíveis estavam inoperacionais (figura 4). Foi então decidido substituir os aparelhos de neoprene, substituir os dispositivos de fixação e reabilitar as chapas metálicas. Foi necessário proceder ao levantamento do tabuleiro (figura 4) e conceber novos dispositivos de travamento (figura 5).

Figura 4 - Danos nos aparelhos de apoio e levantamento do tabuleiro

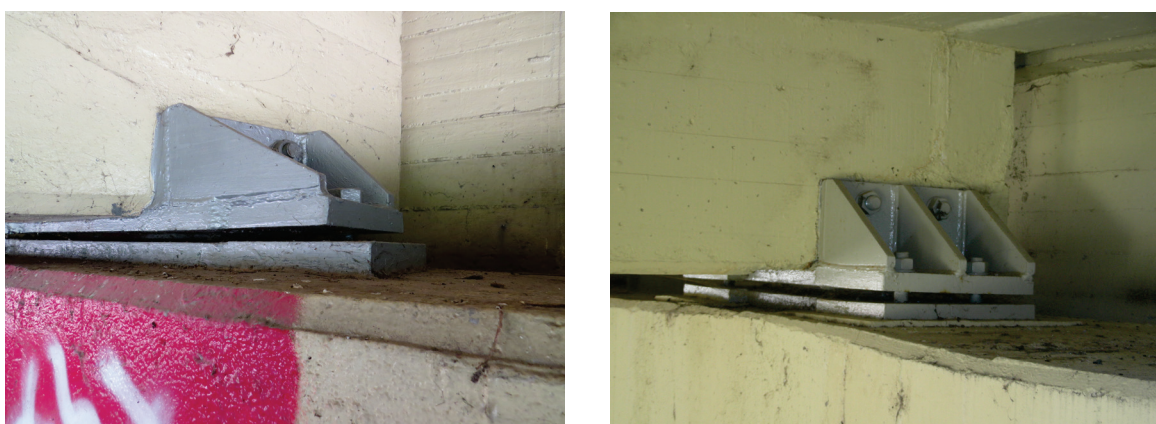
Figura 5 - Novos dispositivos de fixação/fusíveis
