Reparações nos Pilares-Estacas do Viaduto Sul da Ponte Vasco da Gama

Localização – A12 sobre o Rio Tejo, junto à margem Sul

Autor do Projecto de reabilitação (2004) – Júlio Appleton, António Costa (a2p)

Obra de Reabilitação (2005) – STAP (sistema APE)

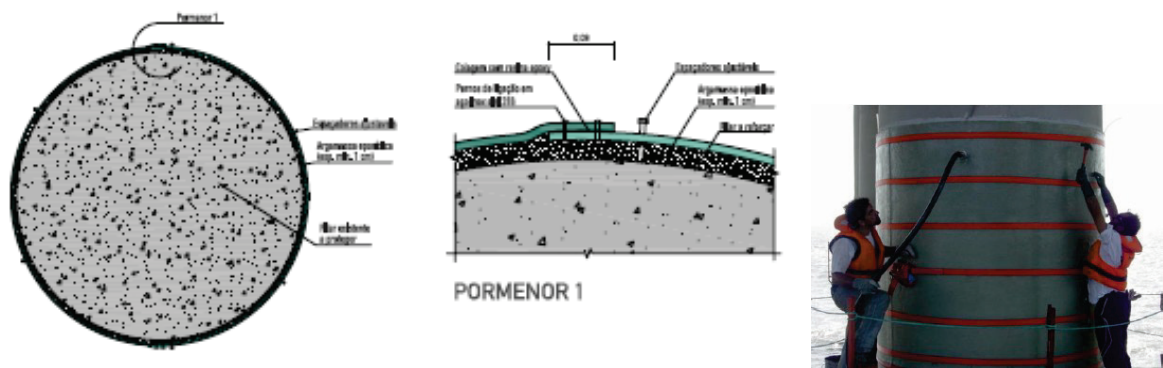
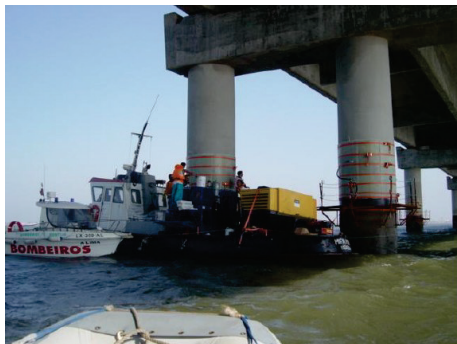
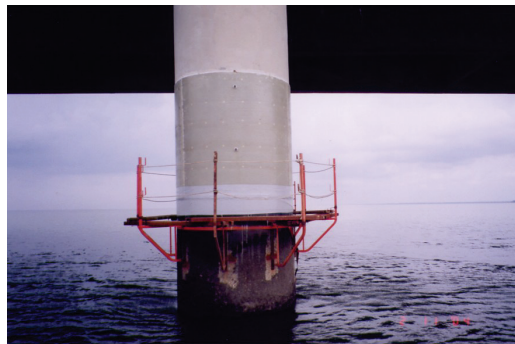
Figura 2 - Aplicação do sistema APE

Devido aos recobrimentos de projecto não terem sido verificados localmente nalguns pilares dos alinhamentos 1 a 14 foi decidido implementar uma medida preventiva de protecção da estrutura na zona de maré com um encamisamento de mantas de fibra de vidro bidireccionais com 3mm de espessura e preenchimento do espaço entre a camisa e o betão com uma argamassa polimérica especial (argamassa de epoxy e areia siliciosa). Este sistema é designado por sistema APE- Advance Pile Encapsulation. Nas figuras seguintes ilustra-se a aplicação do sistema e a realização de ensaio Pull-off de verificação da qualidade de execução, em particular da aderência da argamassa ao betão.
