Reabilitação e Alargamento do Tabuleiro da Ponte da Chaminé na EN2 sobre a Ribeira da Raia

Localização – EN2, Km 474 entre Montargil e Mora

Cliente – Junta Autónoma das Estradas

Autor do Projecto de Reabilitação (1995) – Júlio Appleton, António Costa (a2p)

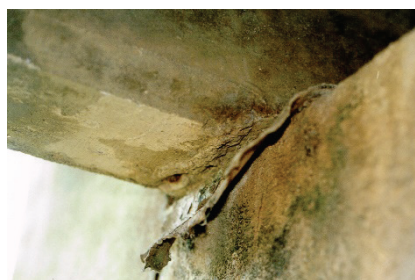
Figura 3 - Esmagamento dos apoios de chumbo das vigas

- Os apoios de chumbo apresentavam-se esmagados e salientes das vigas, como ilustrado na figura 3.
- As infiltrações de água pelo tabuleiro eram abundantes, gerando estalactites na face inferior da laje. Ao fraturarem-se algumas dessas estalactites verificou-se o escoamento de um volume significativo de água que estava acumulado na laje (essencialmente no referido pavimento de betão), como ilustrado na figura 4.
