## Reabilitação do Viaduto Duarte Pacheco sobre o Vale de Alcântara

Localização – IC15 Sobre o Vale de Alcântara à saída de Lisboa

Autor do Projecto de Reabilitação, complementar ao Projecto de Duarte Gaspar (2001) – Júlio Appleton, António Costa, José Delgado (a2p)

Obra de Reabilitação (2003) – Construtora do Tâmega

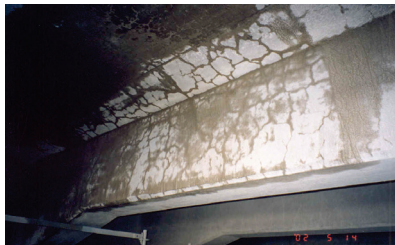
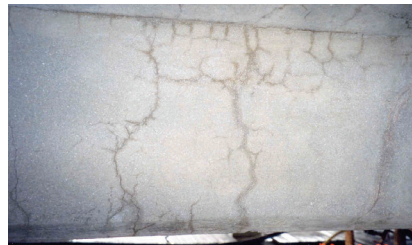
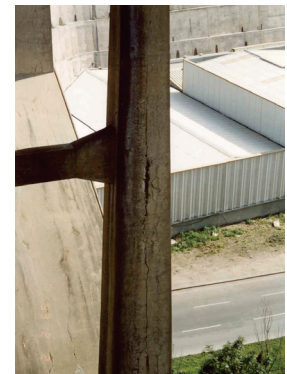
oEm 1993 e 1994 o LNEC realizou uma inspecção visual e um conjunto de ensaios para caracterizar o estado de deterioração do Viaduto Duarte Pacheco, tendo-se verificado a ocorrência de fendilhação em vários elementos da estrutura. Essa fendilhação apresentava-se quer orientada ao longo das armaduras longitudinais, quer sem orientação preferencial definida (tipo "craquelé"). Da análise efectuada concluiu-se existirem reacções expansivas no betão do tipo alcalis-silica (Figura 4).

Figura 4 - Fendilhação típica das reacções alcalis sílica

- Reparação local das zonas com indícios de corrosão de armaduras, reconstruindo o betão da camada superficial com microbetão ou argamassas pré-doseadas.
- Selagem das fendas de grande abertura (Figura 5).
- Reabilitação e substituição de apoios (Figura 6).
- Reforço das vigas externas através de colagem de laminados de fibra de carbono (Figura 5).
- Reconstrução da laje consola que tinha apenas uma espessura de 0.07 m com uma nova laje de 0.10 m de espessura.
- Protecção da estrutura em relação ao mecanismo de corrosão de armaduras e controlo das reacções expansivas álcalis-silica através de um revestimento espesso (500  $\mu$ m) e flexível.

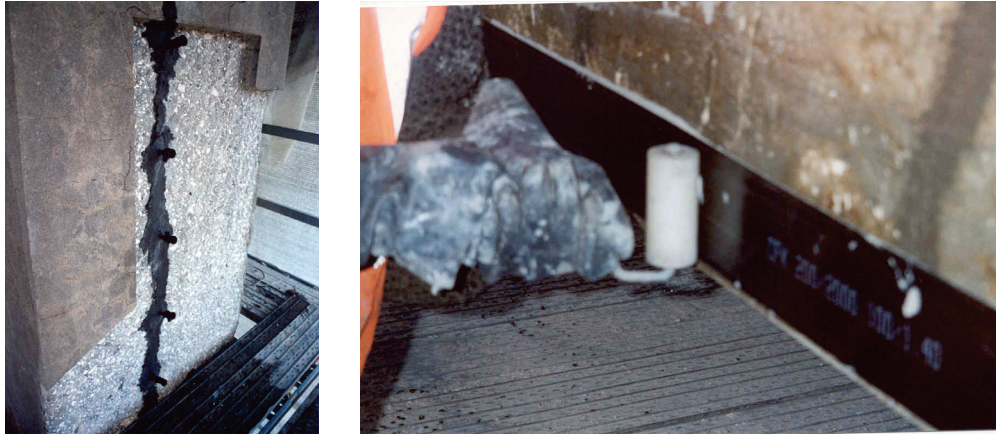
Figura 5 - Injecção de fendas em pilares e reforço de vigas com laminados de fibra de carbono

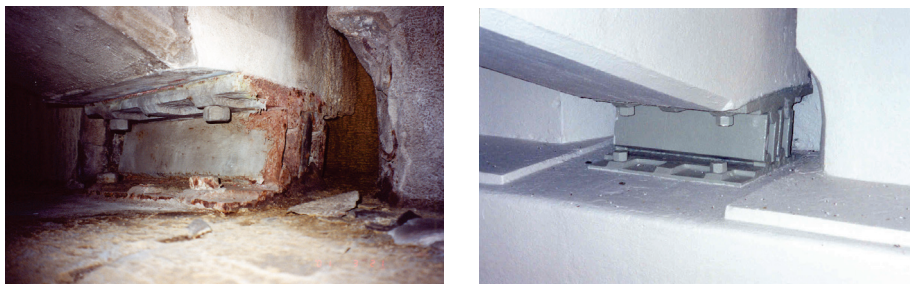
Figura 6 - Reabilitação de aparelhos de apoio móveis tipo balanceteiro
