Reabilitação da Ponte na Foz do Rio Sousa

Localização – EN108, Km 9+440

Cliente – Junta Autónoma das Estradas

Autor do Projecto de Reabilitação (2006) – Júlio Appleton, J. Delgado, A. Costa, J. Saraiva (a2p)

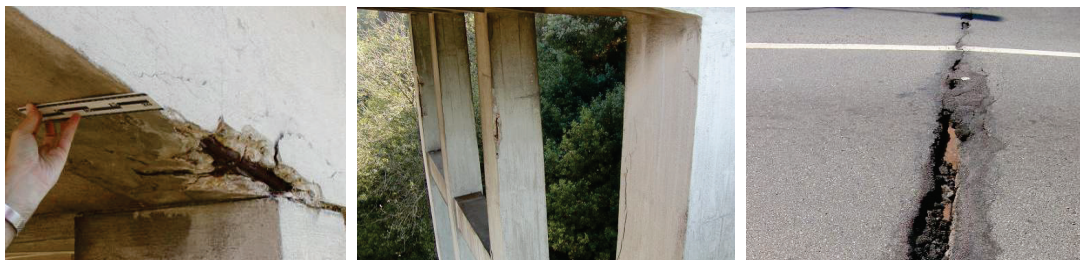
As anomalias observadas, de que se destaca a corrosão de armaduras, devem-se a falta de manutenção e a alguns defeitos de execução como seja o reduzido recobrimento das armaduras e a segregação do betão que se observa localmente. O pavimento betuminoso e as juntas estavam também em mau estado.

Figura 2 - Anomalias

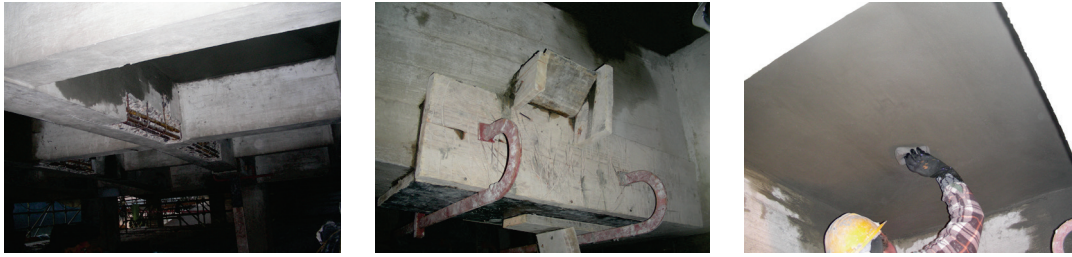
Figura 4 - Reparações locais e protecção geral da ponte

A intervenção inclui além da reparação local:

- reposição ou reabilitação do reboco original;
- pintura geral da obra com um revestimento espesso elástico de base cimentícia, impermeável à água e permeável ao vapor de água;
- impermeabilização geral do tabuleiro com membrana líquida aplicada sob a camada betuminosa.
- substituição das juntas ineficientes por novas juntas de dilatação;
- repavimentação do tabuleiro e rectificação da altimetria nos acessos à Ponte;
- execução de novo lancil e substituição das guardas de segurança;
- reabilitação do sistema geral de drenagem do tabuleiro;
- substituição do guarda corpos existente por novas guardas e reabilitação dos candeeiros e do respectivo sistema eléctrico.

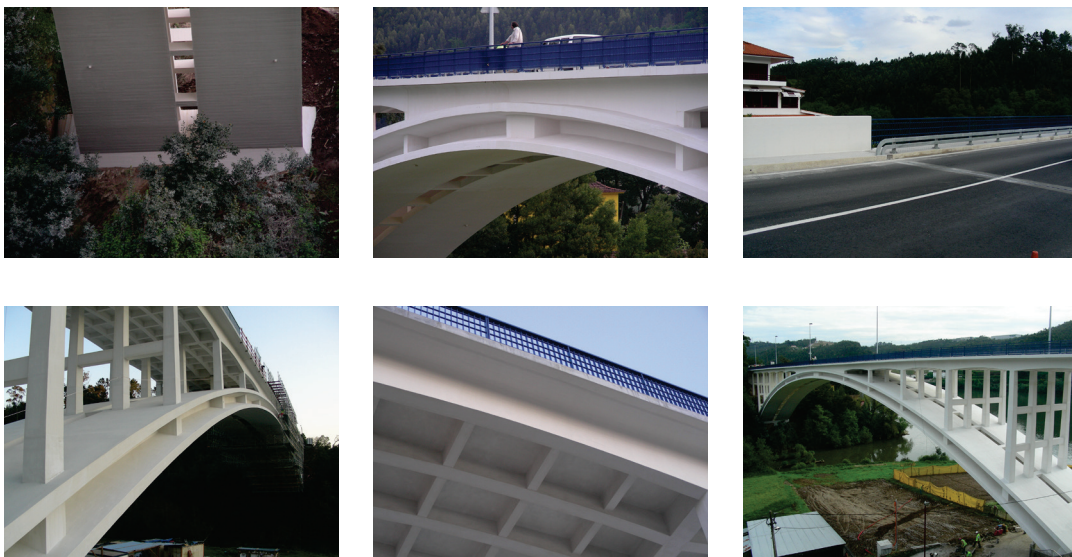
Figura 5 - Aspectos gerais da ponte após a intervenção
