A utilização do aço inox na reabilitação das infraestruturas da Ponte Eiffel sobre o Rio Lima, em Viana do Castelo

Inspecção e Reabilitação

A presente comunicação refere-se à reabilitação das infraestruturas da Ponte Eiffel sobre o Rio Lima em Viana do Castelo.

A reabilitação das infraestruturas inclui o reforço dos pilares e fundações com microestacas encabeçadas num maciço de betão com armaduras em aço inox.

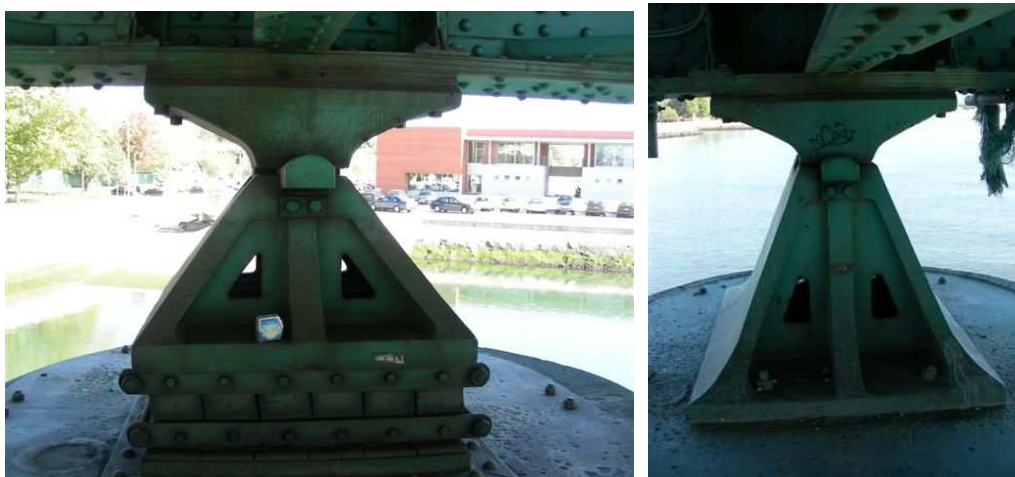
Fig. 3 – Aparelhos de apoio do tipo móvel e do tipo fixo.

Estas chapas apresentam alguns apoios evidências de corrosão. Os apoios estão em geral em bom estado de conservação. Julga-se no entanto que os balanceiros já não estarão completamente operacionais devido à sua deformação e esmagamento.

- Os aparelhos de apoio estão em bom estado de conservação. No entanto, os balanceiros e respectivas chapas de guiamento requerem reabilitação ou substituição;

- Como referido no capítulo 1 os balanceiros foram substituídos por novos aparelhos de neoprene, estudados especificamente para esta obra, por forma a ligá-los ao coxim inferior dos aparelhos de rótula existentes e a manter.

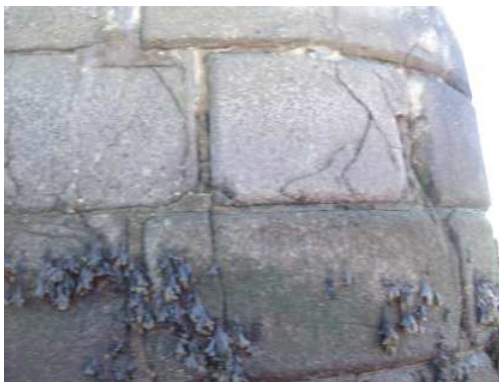
- Observa-se de forma sistemática que os pilares apresentam fendilhação dos blocos de cantaria e juntas abertas com remoção parcial do material de preenchimento da junta. Estes danos concentram-se em geral nos topos a montante (e jusante Fig. 5).

Fig. 5 – Abertura de juntas e fendas em blocos de cantaria

- Atendendo às condições de fundação dos pilares P1, P2 e P3 e à deterioração das cantarias (abertura de juntas e fendilhação de blocos de cantaria) decidiu-se proceder neste pilar ao encamisamento da base dos pilares e introdução de microestacas encabeçadas nessa cinta de betão.

Para a reparação das alvenarias e refechamento das juntas situadas abaixo da zona de maré foi adoptada a argamassa Subcoat S (uma argamassa de epoxy especialmente formulada para aplicação submersa), e a argamassa Emaco S88 tixotrópica nas restantes juntas.

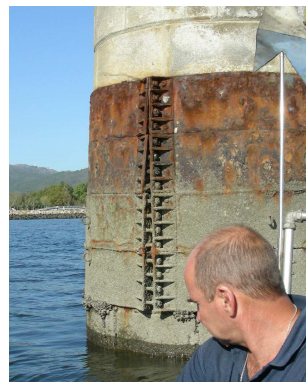
Fig. 6 – Chapas de confinamento para reforço dos pilares de alvenaria

- Nos pilares P2 e P3 foram colocados em 1986 (?) chapas de cintagem do pilar (P3 na base (zona de maré) e Pilar P2 no topo em substituição do referido vergalhão) (fig. 6). Essas chapas apresentam corrosão significativa e encontram-se abertas na secção de união.
- Os pilares que apresentam maior extensão de fendilhação são os pilares P1 e P2 os quais apresentam também juntas muito abertas e alguns blocos deslocados.

- O reforço de cintagem em chapa de aço introduzido no pilar P3 (base) está muito corroído e com abertura nas juntas, requerendo intervenção. O reforço do mesmo tipo no topo do pilar P2 apresenta alguma corrosão;

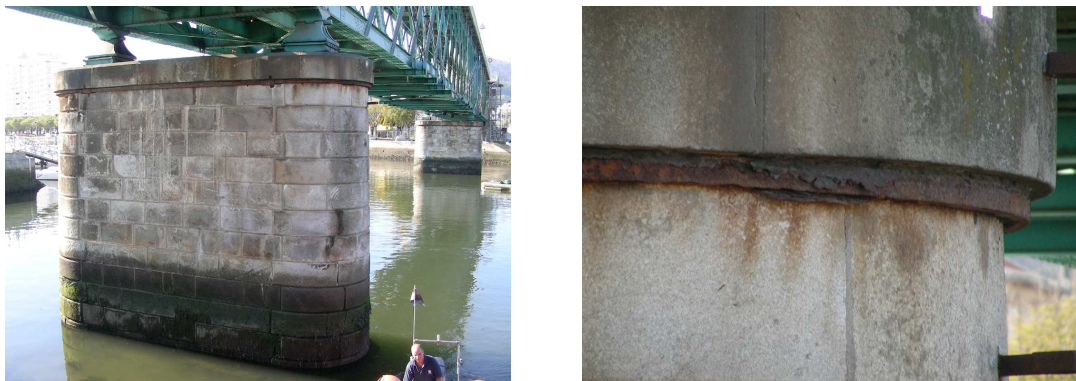
- Os pilares no topo são dotados de um tirante (vergalhão de ferro $\approx \varnothing 60$ mm) que se julga ter sido instalado na altura da execução da ponte. Esse tirante apresenta alguma corrosão localizada (Fig. 7).
- Na face superior do topo dos pilares observa-se fendilhação num plano vertical (direcção longitudinal da ponte) entre apoios.

Fig. 7 – Tirantes com topo do pilar

- Os tirantes do topo do pilar que se julgam datar da altura da construção da ponte apresentam nalguns casos corrosão e perda de secção significativa.

- Da análise dos efeitos das cargas verticais transmitidas pelos aparelhos de apoio conclui-se que se gera uma tracção horizontal no topo de pilar, razão por certo da adopção dos vergalhões já atrás referidos (Fig. 6). Dado o estado de deterioração desses vergalhões a sua substituição deve também incluir a possibilidade de introdução de um pré-esforço para aperto da nova cinta contra o pilar. Nos modelos efectuados realizou-se um estudo de sensibilidade variando a rigidez das alvenaria e cantaria para estimar a força de tracção em causa. Esta intervenção foi realizada em todos os pilares.

Além das armaduras da cinta de betão, atrás referidas, foi também substituído o vergalhão do topo do pilar por uma cinta, também pré-esforçada, em chapa de aço inox com 4 mm de espessura e 0,60 m de largura nos pilares P1 a P9, do tipo duplex 1.4462 com a resistência de $f_{0.2} = 510 \text{ MPa}$.

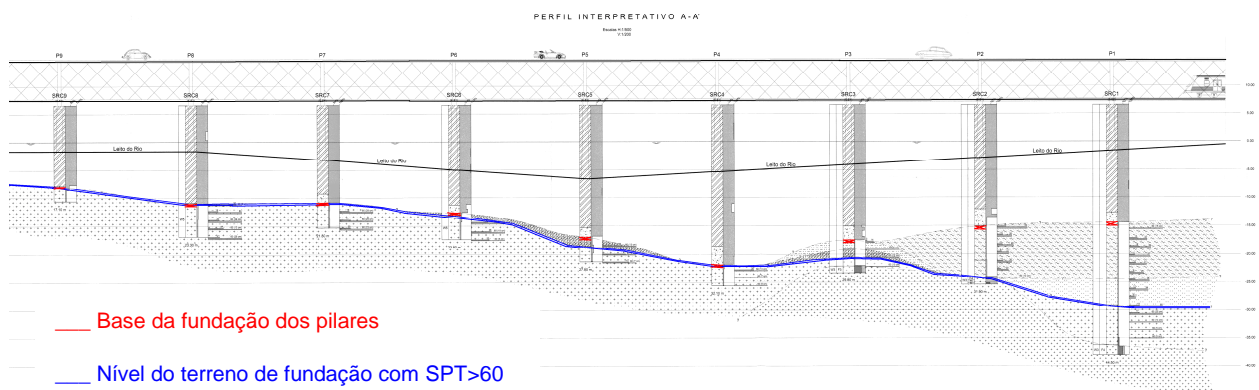
Os pilares estão fundados na camada aluvionar numa formação arenosa uma vez que o substrato rochoso só ocorre a muita profundidade. Os pilares estão actualmente enterrados na referida formação aluvionar cerca de 6.10m.

Verifica-se que o pilar P1 é aquele que na sua base tem uma maior espessura de camada aluvionar (16.50m) e atravessa uma formação de areia lodosa com cerca de 10m de espessura.

Fig. 8 – Perfil longitudinal à cota de fundação

- Os pilares P1 e P2 apresentam um nível de anomalias mais graves que os restantes pilares. Julga-se que para além do agravamento das sobrecargas ao longo anos (que afectam todos os pilares), as condições de fundação destes pilares terão originado assentamentos que justificam essa diferenciação;

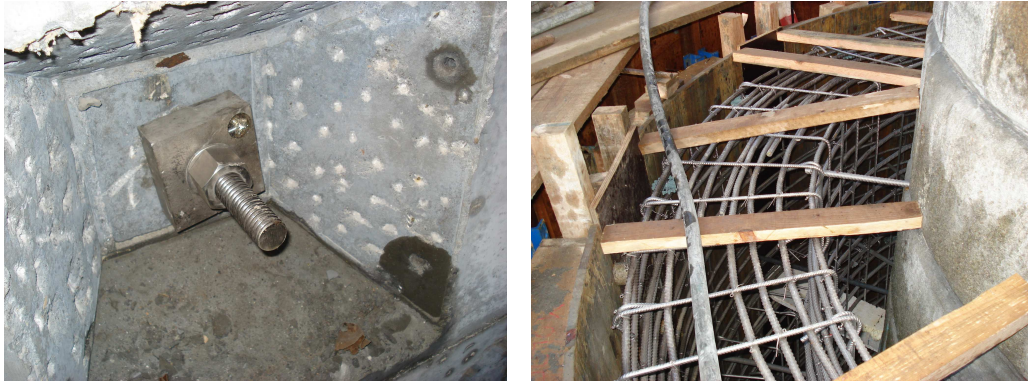
Fig. 9 – Armaduras em aço inox

Conforme atrás referido os pilares P1, P2, P3 e P5 foram reforçados através da introdução de microestacas encabeçadas numa cinta de betão que envolve a alvenaria dos pilares e cuja cota superior se localiza sensivelmente ao nível da preia mar.

- Para as armaduras não pré-esforçadas ($\varnothing 12$ e $\varnothing 20$) adoptou-se o aço inox tipo duplex (1.4462) com resistência $f_{0.2} \geq 550 \text{ MPa}$ (Fig. 9).

- Para as armaduras pré-esforçadas (de aperto da cinta de betão em relação à alvenaria do pilar) adoptou-se o aço inox S1030 do Macalloy (martensitic nickel-chromo alloy) com uma resistência de $f_{0.1} = 835 \text{ MPa}$ ($\varnothing 32 \text{ mm}$) (Fig. 9).

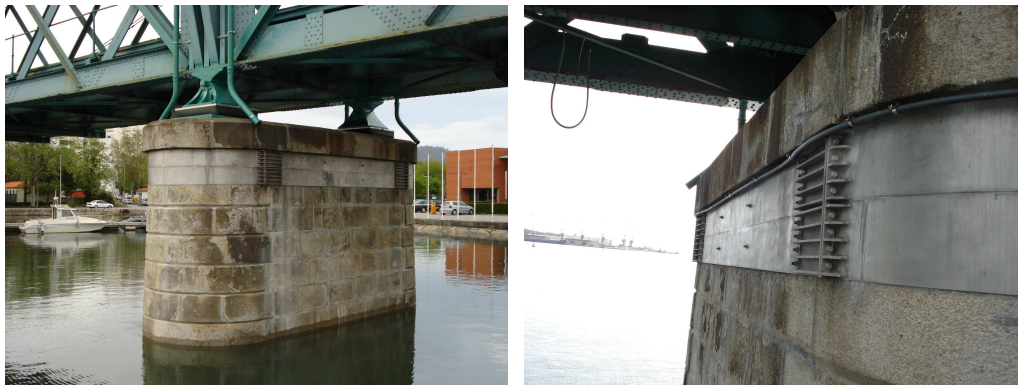
Fig. 10 - Chapa inox da confinamento do topo do pilar
