Reabilitação das Pontes Metálicas General Teófilo Trindade, Raposa, e Sta Margarida do Sado

António Costa
A2P Consult

RESUMO: Neste artigo apresentam-se as soluções de reforço, reparação e protecção relativas à Reabilitação das Pontes Metálicas General Teófilo Trindade, Raposa e Sta Margarida do Sado. Inclui-se neste artigo a descrição da fase prévia de inspecção e diagnóstico, a avaliação estrutural e as soluções de reparação e reforço estrutural para conferir às estruturas a segurança compatível com os regulamentos actuais.

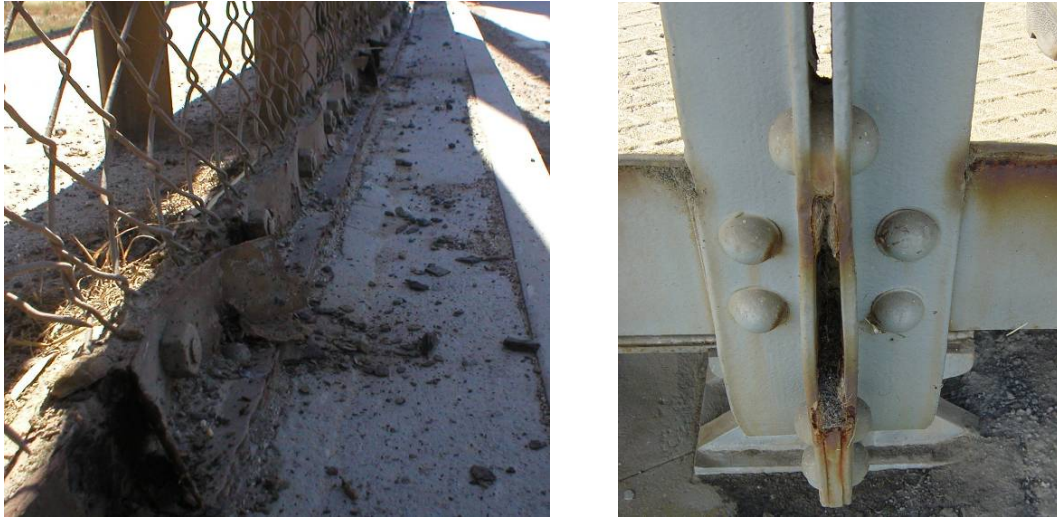
i- Deterioração da pintura de protecção e corrosão dos elementos metálicos afectando, essencialmente, elementos secundários da estrutura e as zonas das ligações inferiores da estrutura metálica principal onde ocorria acumulação de água ficando, conseqüentemente, sujeitas a elevada humidade.

Figura 6 – Corrosão dos elementos metálicos secundários - guardas

- i- Protecção geral dos elementos metálicos com um novo sistema de pintura;
- ii- Reparação das zonas com corrosão da laje de betão armado do tabuleiro e do guarda corpos de betão dos encontros;

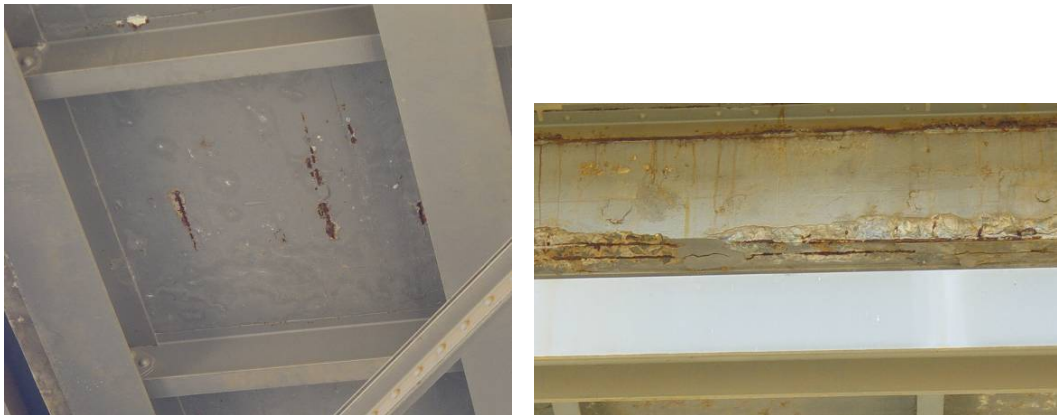
ii- Corrosão de armaduras na laje de betão armado do tabuleiro. Esta anomalia apresentava um significado reduzido no contexto geral das obras.

Figura 7 – Corrosão de armaduras na face inferior da laje

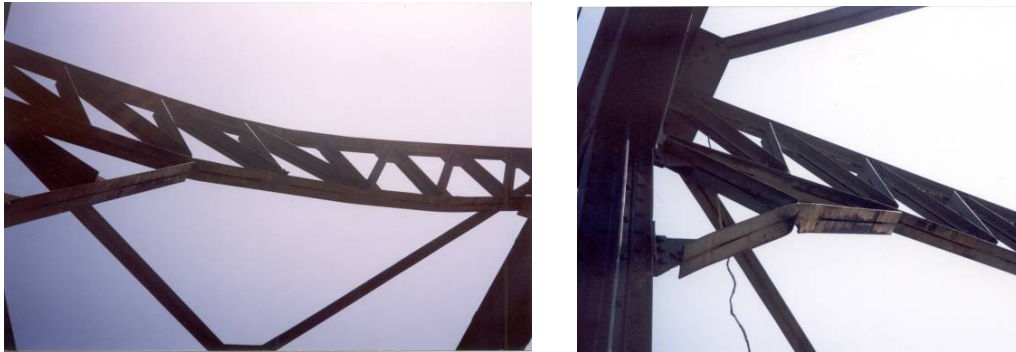
iii- Na ponte General Teófilo Trindade e na ponte da Raposa verificou-se que as cantoneiras das treliças do travamento superior, em particular as cantoneiras inclinadas (esquadros) de ligação desse travamento ao montante, estavam frequentemente empenadas ou cortadas devido ao embate de camiões com transporte

de grande altura. Importa referir que o gabarito junto à berma na ponte General Teófilo Trindade é de apenas 4.25 m

Figura 8 – Danos nas treliças de travamento das cordas superiores na Ponte General Teófilo Trindade

- iv- Remoção dos esquadros dos travamentos superiores das vigas principais nas pontes General Teófilo Trindade e Raposa com o objectivo de evitar o impacto de veículos com elevada altura;

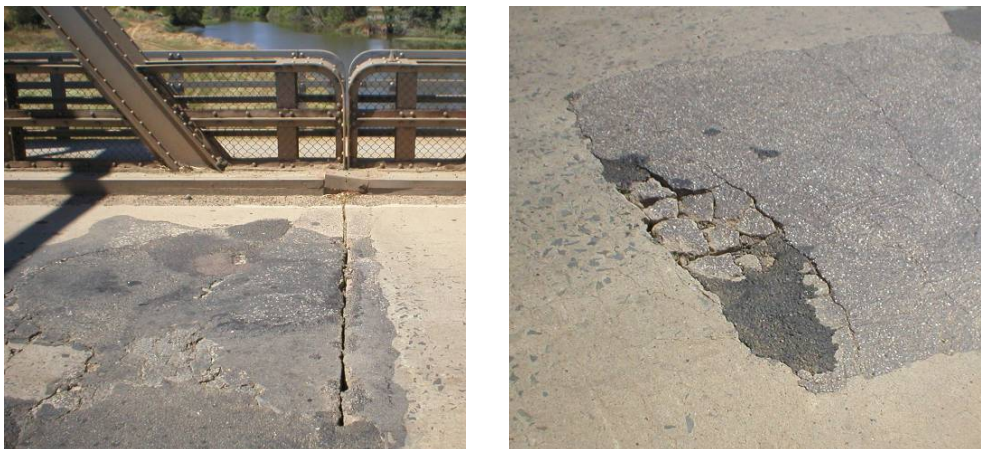
iv- A camada de betão de enchimento no tabuleiro apresentava uma degradação significativa, mais acentuada nas pontes General Teófilo Trindade e Sta Margarida do Sado.

Figura 9 – Camada de betão de enchimento no tabuleiro deteriorada

- v- Remoção da camada de betão de enchimento do tabuleiro na ponte de Sta Margarida do Sado e sua substituição por uma camada de betuminoso. Nas outras pontes procedeu-se à reparação da camada de betão de enchimento de modo a minimizar as restrições ao tráfego;

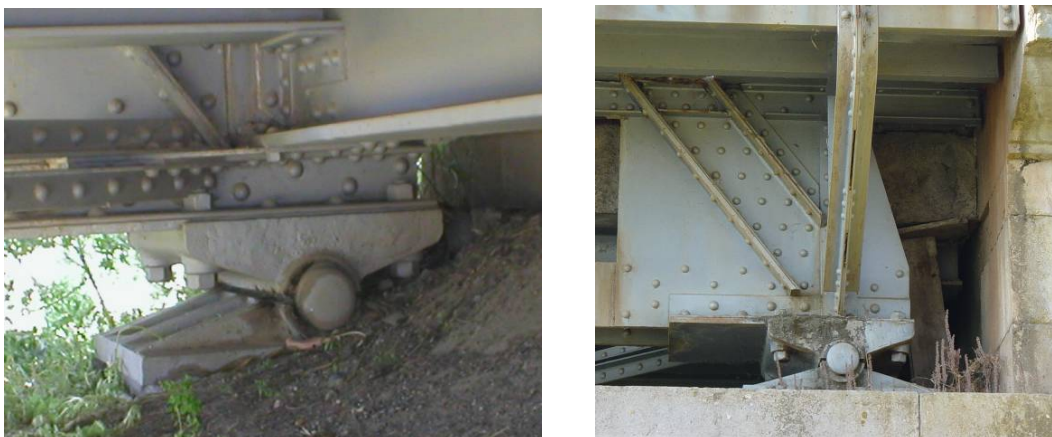
v- Os aparelhos de apoio, nomeadamente os dos encontros, apresentavam-se envolvidos por detritos provenientes do tabuleiro devido à ausência de elementos cobre-junta nas juntas de dilatação.

Figura 10 – Aparelhos de apoio envolvidos por detritos na Ponte de Sta Margarida do Sado

- vi- Impermeabilização do tabuleiro e introdução de novas juntas de dilatação;
- vii- Reforços dos montantes na ponte General Teófilo Trindade e das diagonais nas pontes da Raposa e Sta. Margarida do Sado por meio de chapas soldadas;

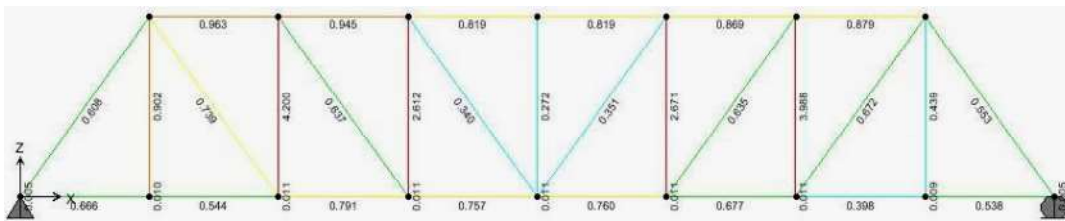
ii- Nas vigas principais verificou-se que alguns elementos apresentam capacidades inferiores aos esforços resistentes. Com excepção dos montantes da ponte General Teófilo Trindade essa deficiência é pouco significativa pelo que a situação foi considerada satisfatória. Verificou-se que os cinco montantes verticais centrais das vigas apresentam esforço axial de compressão. Na ponte General Teófilo Trindade este aspecto não terá sido devidamente analisado conduzindo a problemas de verificação da segurança em virtude da elevada esbelteza dos montantes adoptados. Estes elementos necessitaram de uma intervenção de reforço. Nas outras pontes este problema foi resolvido não se observando esta deficiência estrutural.

Figura 12 – Ponte General Teófilo Trindade - Razão esforços actuantes/esforços resistentes

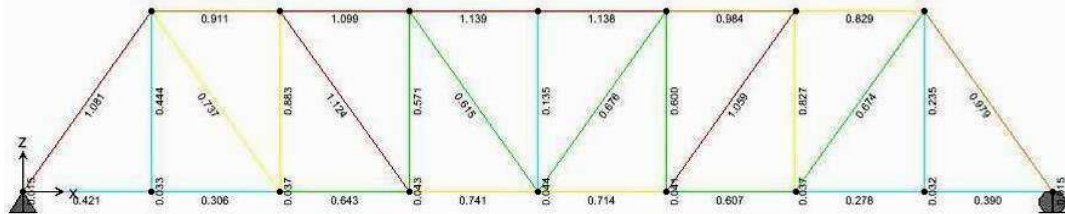
Figura 13 – Ponte da Raposa - Razão esforços actuantes/esforços resistentes

iv- As ligações rebitadas entre os elementos constituintes das vigas principais não apresentavam deficiências na ponte General Teófilo Trindade. Na ponte da Raposa verificou-se uma capacidade resistente deficiente nas ligações da 2ª diagonal coincidente, também, com uma capacidade insuficiente do elemento. Na ponte de Sta Margarida do Sado as ligações da 1ª diagonal e do 1º montante apresentavam capacidade resistente insuficiente. Nesta ponte verificou-se, também, que as ligações das carlingas do tabuleiro às cordas e montantes das vigas não apresentavam a necessária capacidade resistente ao esforço tansverso dado ter sido adoptado uma quantidade de rebites substancialmente inferior ao verificado nas outras pontes.

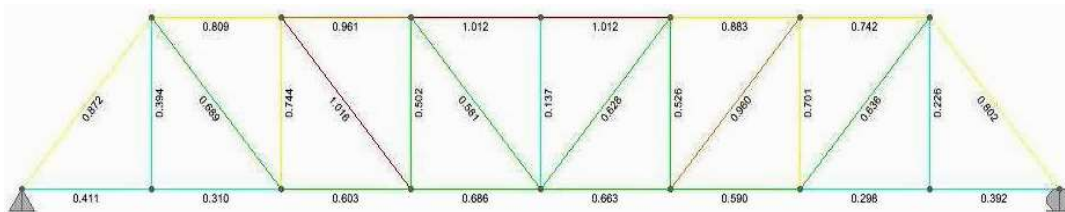
Figura 14 – Ponte de Sta Margarida do Sado - Razão esforços actuantes/esforços resistentes

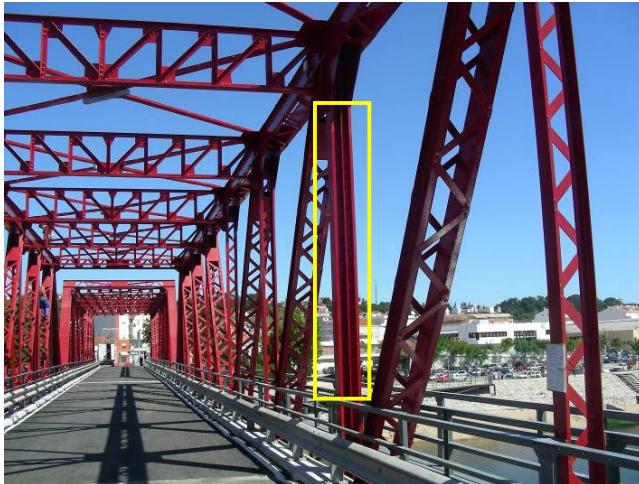
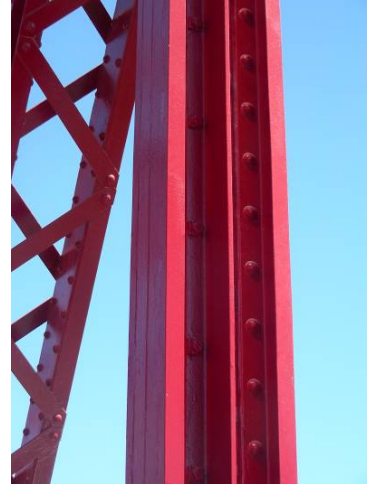
Figura 15 – Ponte General Teófilo Trindade - Reforço dos montantes das vigas principais com cantoneiras soldadas aos banzos

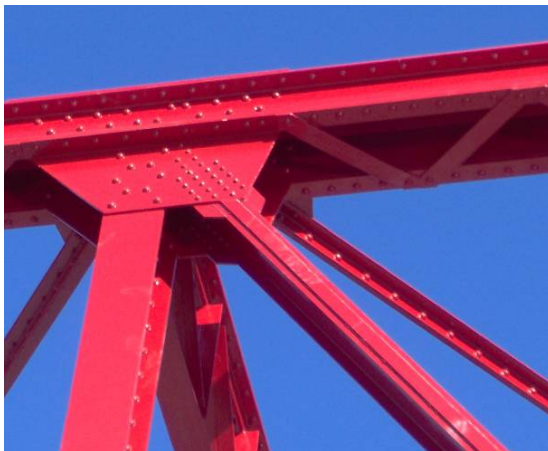
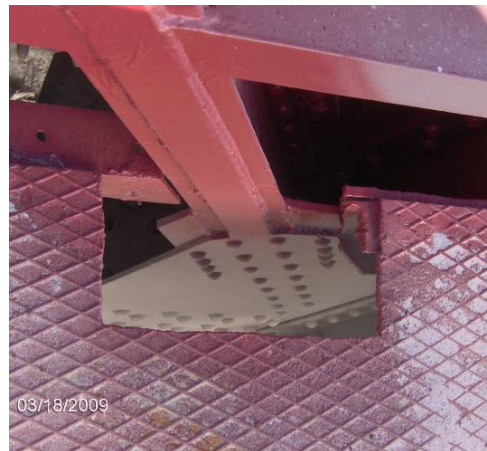
Figura 16 – Ponte da Raposa - Reforço das diagonais das vigas principais com chapas soldadas aos banzos e reforço das ligações com chapas soldadas e novos rebites nos nós superior e inferior

- viii- Reforço das ligações rebitadas dos montantes e diagonais nas pontes da Raposa e Sta Margarida do Sado com introdução de novos rebites;
- ix- Reforço das ligações das carlingas às cordas inferiores e montantes das vigas principais na ponte de Sta Margarida do Sado;

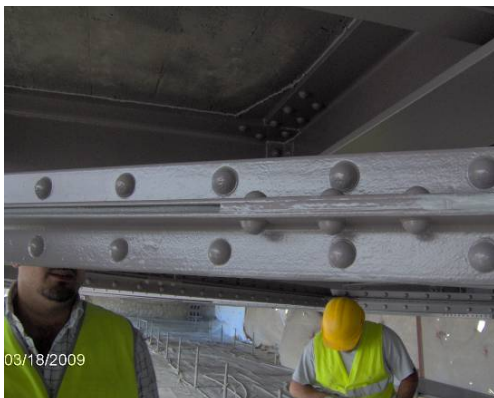
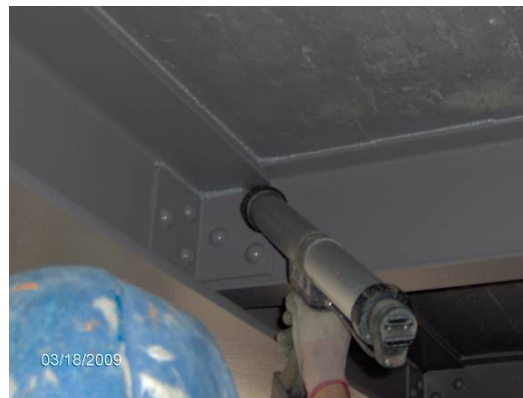
Figura 17 – Ponte da Raposa – Selagem das juntas entre perfis metálicos e entre perfis metálicos e betão com mastique após antes da aplicação da camada final da pintura
