## Reabilitação da Ponte General Teófilo Trindade sobre o Rio Sorraia na EN114

Localização – EN114, Km 114,6, em Coruche

Autor do Projecto de Reabilitação (2008) – António Costa, Júlio Appleton (a2p)

Obra de Reabilitação (2009) – Conduril

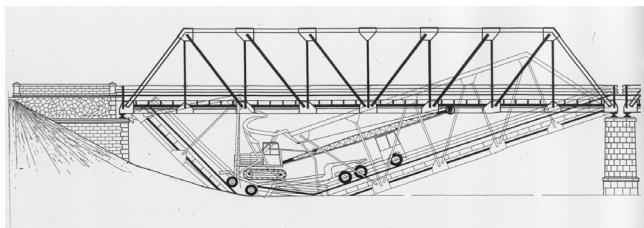
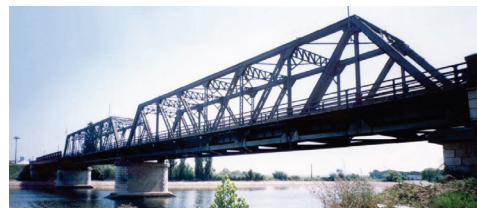
Em 24/4/1979 um acidente provocou o colapso do tramo de entrada que foi substituído por um tramo com vigas trianguladas de 3,7m de altura, sem travamento do banzo superior. Nessa altura procedeu-se também a um reforço dos pilares, dos encontros e das fundações (com estacas constituídas por tubos metálicos cheios com betão armado).

Figura 2 - Esquema ilustrativo do acidente de 1979 e vista da obra com o novo tramo

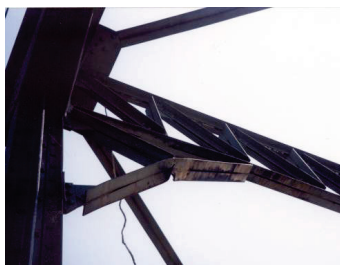
As principais anomalias eram a corrosão de alguns perfis metálicos, a corrosão das armaduras da face inferior da laje e o empenamento ou corte das cantoneiras de ligação das vigas treliçadas aos montantes.

Figura 3 - Cantoneiras de travamento cortadas por embate de veículos pesados

A intervenção realizada incluiu, para além da reabilitação geral e pintura, o reforço dos montantes dos 2º e 3º pórtico das vigas principais dos dois tramos originais, a impermeabilização do tabuleiro e repavimentação e novas juntas de dilatação.

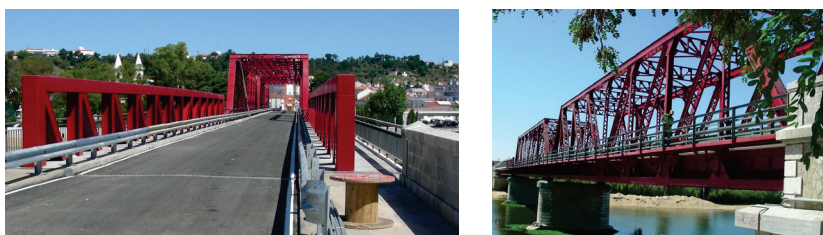
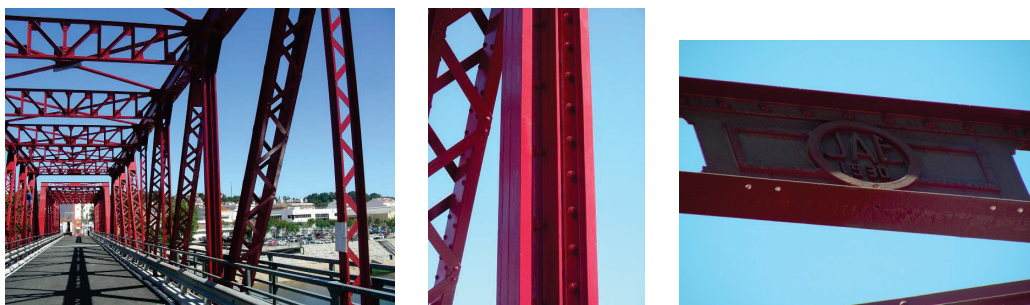
Figura 4 - Reabilitação geral e reforço de montantes
