Reabolição da Ponte da Raposa sobre a Ribeira de Muge na EN114

Localização – EN114, Km 95

Cliente – Estradas de Portugal

Autor do Projecto de Reabilitação (2008) – António Costa, Júlio Appleton (a2p)

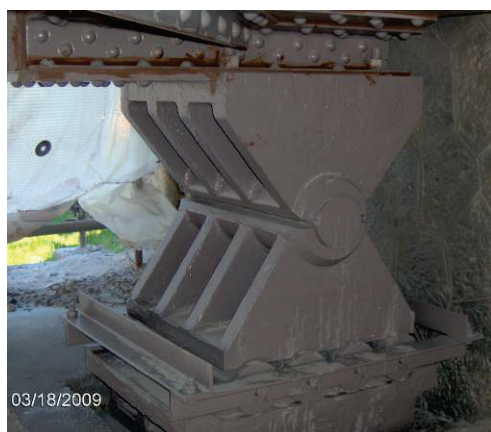
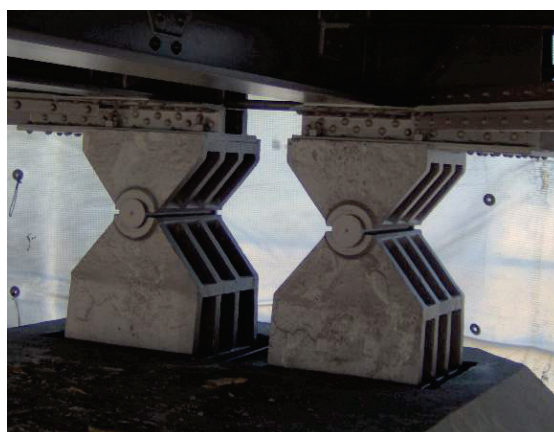
Figura 2 - Aparelhos de apoio móveis nos encontros e fixos nos pilares

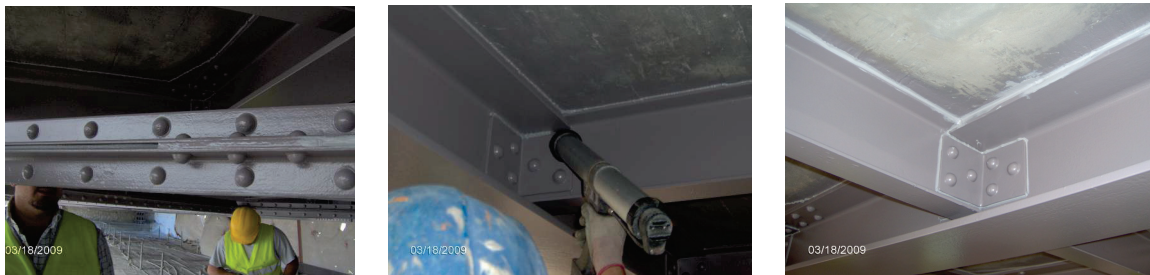
Figura 3 - Selagem entre perfis e primário

As intervenções consistiram no reforço das fundações do pilar, na cintagem do topo do pilar, no reforço das diagonais e nós de ligação e na reabilitação geral da estrutura e pavimento.

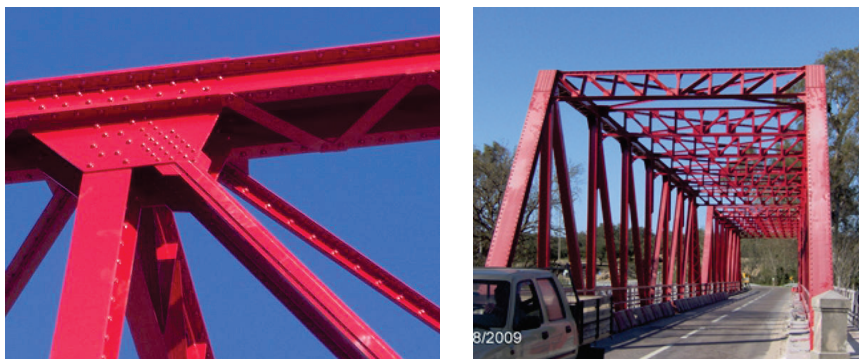
Figura 4 - Aspecto final do tabuleiro da ponte após intervenção
