Reabilitação da Ponte de Santa Margarida do Sado na EN259, sobre o Rio Sado

Localização – EN259, Km 20+490 junto a Santa Margarida do Sado

Autor do Projecto de Reabilitação (2005) – Julio Appleton, António Costa (a2p)

Obra de Reabilitação (2010) – Puga

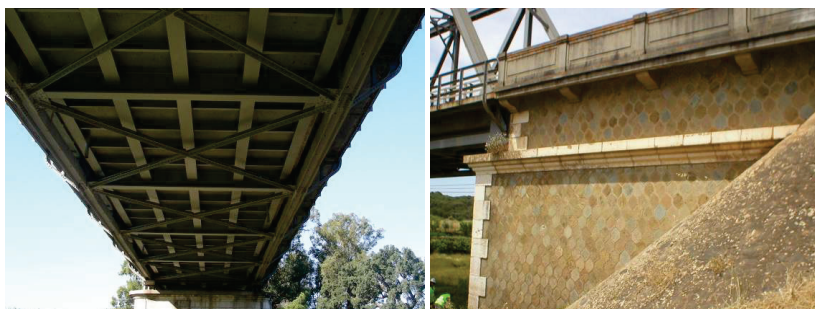
Figura 2 - Vista da face inferior do tabuleiro e encontro

A estrutura metálica requeria uma reabilitação geral, o pavimento de betão e as juntas de dilatação apresentavam-se degradados. As intervenções realizadas foram essencialmente as seguintes:

- i- Protecção geral dos elementos metálicos com um novo sistema de pintura;
- ii- Reparação das zonas com corrosão da laje de betão armado do tabuleiro e do guarda corpos de betão dos encontros;
- iii- Substituição dos elementos metálicos com danos ou corrosão significativa, nomeadamente as chapas metálicas dos passeios que apresentavam elevada deterioração;
- iv- Remoção da camada de betão de enchimento do tabuleiro e sua substituição por uma camada de betuminoso;
- v- Impermeabilização do tabuleiro e introdução de novas juntas de dilatação;
- vi- Reforços das diagonais por meio de chapas soldadas;
- vii- Reforço das ligações rebitadas dos montantes e diagonais com introdução de novos rebites;
- viii- Reforço das ligações das carlingas às cordas inferiores e montantes das vigas principais.
