## Reabilitação da Ponte da Figueira da Foz (Ponte Edgar Cardoso) sobre o Rio Mondego na EN109

Localização – EN 109 (km 118+108) / EN 111

Cliente – Estradas de Portugal

Autor do Projecto de Reabilitação (2001) – Armando Rito (Proponte), Júlio Appleton (a2p)

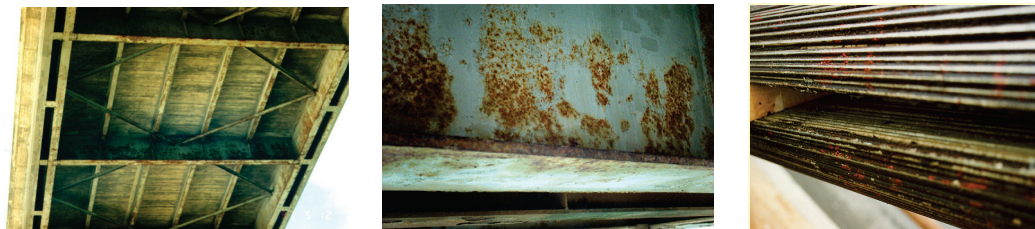
A pintura da estrutura metálica está muito destruída. Observa-se frequente corrosão dos perfis, em especial junto à laje de betão. A laje do tabuleiro da Ponte, de betão armado, apresenta-se muito fendilhada e com infiltrações de água frequentes. As selas de passagem dos tirantes apresentavam sinais de corrosão e a protecção dos tirantes estava destruída junto às selas.

Figura 3 - Anomalias e inspecção do interior de um tirante

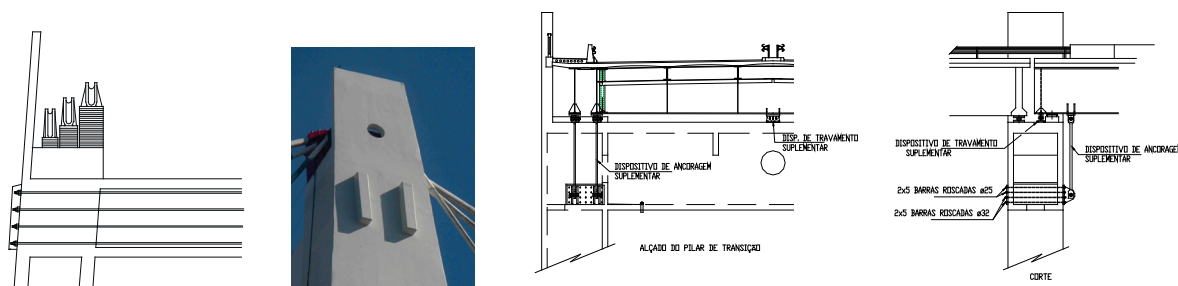
Figura 4 - Reforço da travessa dos mastros e da fixação do tabuleiro no pilar de transição

- Reforço da travessa de topo dos mastros e substituição do sistema de apoio da ponte nos pilares de transição;

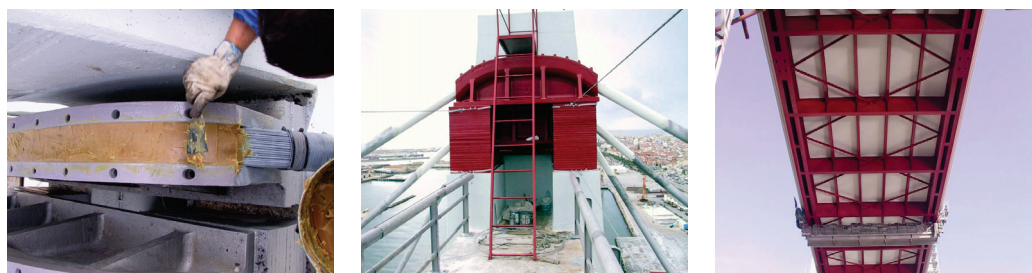
Figura 5 - Reabilitação da tabuleiro, dos tirantes e das selas

- Reabilitação geral da estrutura metálica e protecção dos tirantes, selas e ancoragens, incluindo substituição de alguns parafusos e reposição de secção de elementos metálicos por soldadura;

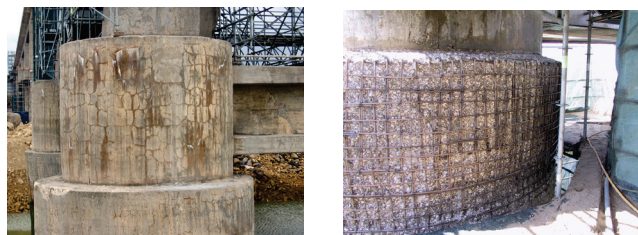
Figura 6 - Anomalias e reforço dos maciços de apoio dos mastros

- Reparação do betão da estrutura dos mastros, em particular das suas fundações, afectadas por reacções expansivas do betão.
