Reforço sísmico do viaduto do Fonte Nova na 2ª circular de Lisboa

A intervenção consistiu no corte do topo dos pilares e na introdução de isolamento de base do tabuleiro em relação aos pilares e encontros, com aparelhos HDRB e LRB. A comunicação tem como objetivo a apresentação do projeto e obra desta intervenção.

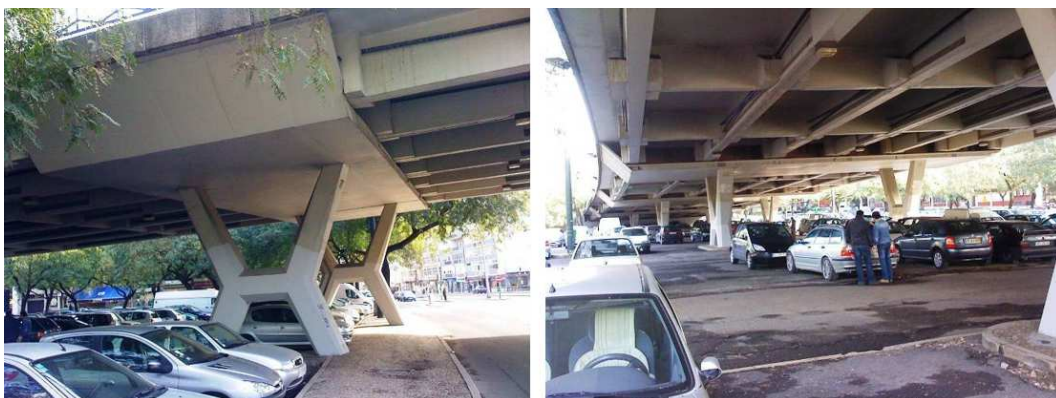
Figura 1. Fotografias do viaduto antes da intervenção

O Viaduto do Fonte Nova na 2ª circular de Lisboa tem um desenvolvimento total de 206m. O tabuleiro com uma largura de 25m tem 7 vãos de 30,75m e é constituído por 7 vigas pré-fabricadas de 1,3m de altura e uma laje com 0,18m de espessura, 'Fig. 3'. As vigas com vãos de 24,4m apoiam em pórticos transversais constituídos por 2 pilares em forma de H encimados por uma travessa tipo caixão em betão armado pré-esforçado com 7,0m de largura na direção longitudinal do viaduto. O tabuleiro, em cada vão, está simplesmente apoiado nas travessas dos pórticos, 'Figs. 1 e 2'.

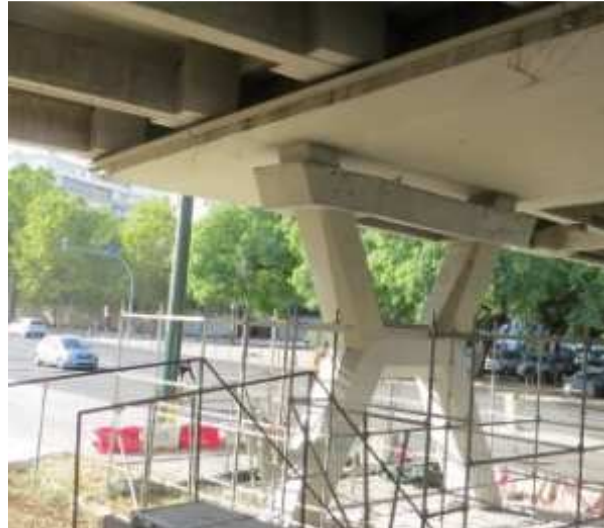
Figura 4. Execução de nova travessa para interligação dos montantes dos pilares e para apoio dos macos hidráulicos utilizados para a transferência provisória de carga, até à instalação dos novos apoios. Vista da travessa executada e da planta de armaduras da viga.

É introduzida uma travessa em betão armado no topo dos pilares, interligando as duas pernas superiores dos pilares, estas, para além da sua função de travamento dos montantes dos pilares, permitirão no futuro uma fácil substituição dos apoios, se tal vier a ser necessário, 'Fig. 4'.

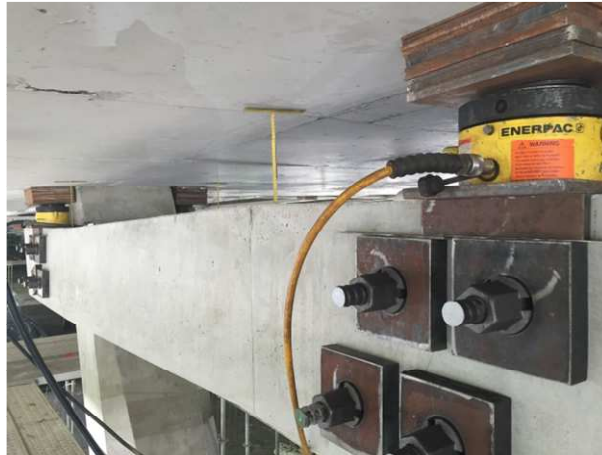
Figura 5. Montagem dos macacos hidráulicos e instalação de barras de pré-esforço (provisórias) para ligação entre a viga e os pilares

A transferência de carga do pilar para as novas travessas é realizada através de um par de macos hidráulicos para cada perna do pilar (4 por pilar), colocados entre a viga de betão armado e a face inferior das travessas, 'Fig. 5'. Previamente à instalação de carga nos macos é necessário interligar as travessas e os pilares, mobilizando por compressão o atrito na interface travessa/pilar através da instalação de 4 varões pré-esforçados $\phi 36$, sendo instalada uma força útil igual a 800 kN em cada varão. A reação por apoio nos pilares foi estimada em 2170 kN para a carga permanente e 3240 kN para a carga permanente e sobrecarga. Os macos hidráulicos são colocados em carga de forma progressiva, com instrumentação dos deslocamentos mediante réguas metálicas graduadas, sendo bloqueados para uma carga igual à carga permanente.

Os varões de pré-esforço são removidos após a instalação dos aparelhos de apoio, o furo foi mantido o que permite uma nova montagem em caso de necessidade de, no futuro, se substituir novamente os aparelhos de apoio.

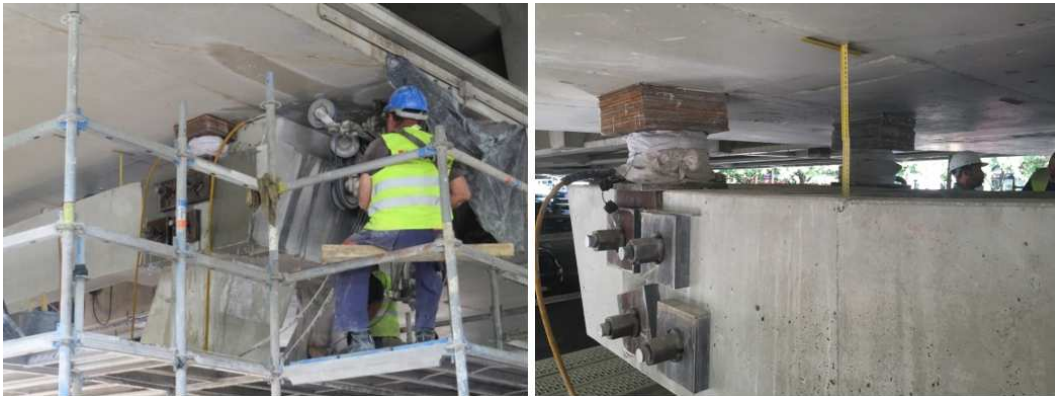
Figura 6. Corte do topo dos pilares com fio diamantado (durante e após o corte)

Transferida a carga para os macacos hidráulicos, procede-se ao corte do topo dos montantes dos pilares em cerca de 30 cm de altura, realizado com equipamento de corte do betão com fio diamantado, 'Fig. 6'.

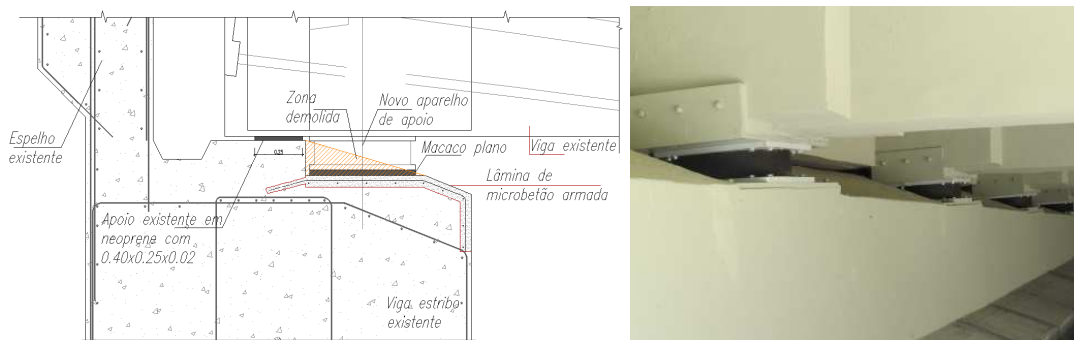
Figura 9. Introdução de novos aparelhos de apoio nos encontros

Indica-se em seguida a sequência dos trabalhos relativos à introdução dos aparelhos de apoio do tabuleiro nos encontros, 'Fig. 9'. Em primeiro lugar é preparada a base de assentamento dos novos aparelhos de apoio através do corte e reforço o topo da viga de estribo com uma lâmina de microbetão armada. O novo aparelho de apoio é introduzido sob um macaco plano, a transferência de carga dos apoios existentes para os novos aparelhos de apoio é realizada através da introdução de pressão por injeção dos macacos planos, para uma carga igual à carga permanente, 450kN. Segue-se a selagem dos vazios em torno do macaco plano com calda de cimento (grout) e a fixação das chapas de posicionamento dos aparelhos de apoio.

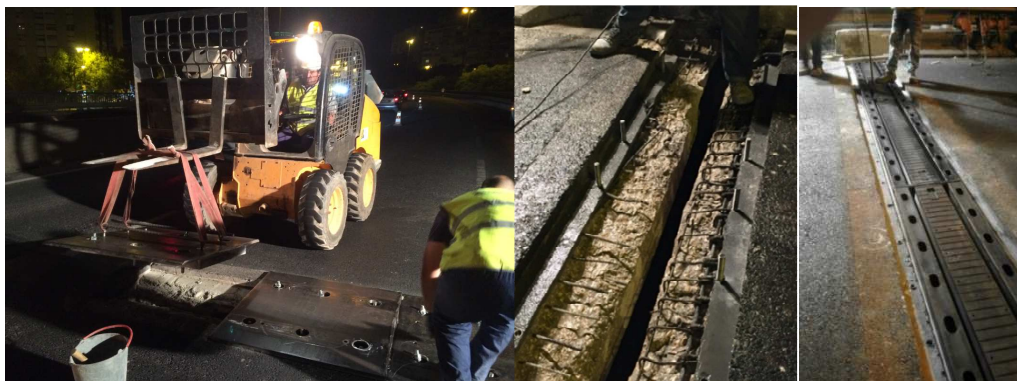
Figura 11. Montagem das juntas provisórias para assegurar a circulação diurna e introdução das novas juntas de dilatação nos encontros

Foram introduzidas novas juntas de dilatação nos encontros para acomodar os movimentos previstos de 65 mm na direção longitudinal e 40mm na direção transversal, para a combinação de ações envolvendo o sismo frequente (tomou-se um deslocamento de 50% do valor obtido para o sismo de projeto) e a variação de temperatura. Inclui-se nesta tarefa o corte do betão para aumentar o espaço entre o tabuleiro e o espelho da viga de estribo, conforme ilustrado nas 'Figs 11 e 12'.

Esta intervenção foi realizada durante o período noturno e uma vez que não foi possível o desvio de tráfego durante o período diurno foi necessário montar juntas provisórias, realizadas com chapas metálicas amovíveis, instaladas durante o período diurno e removidas durante o período noturno para a realização dos trabalhos.

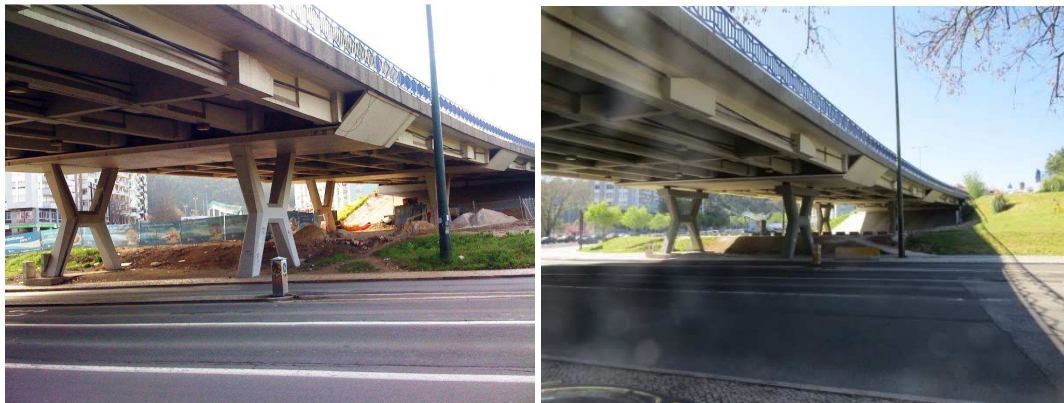
Figura 13. Vista do viaduto antes e após a intervenção

A 'Fig. 13' mostra uma vista do viaduto antes e após a intervenção sendo de realçar a reduzida alteração do aspecto visual do viaduto.

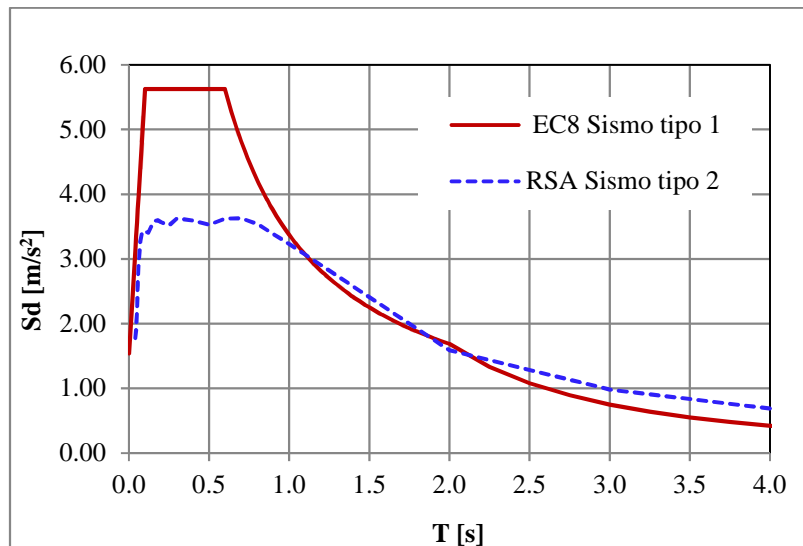
Figura 14. Espectro de resposta do RSA (majorado por 1,5, zona A, terreno II, sismo tipo 2) e do EC8 (zona 1.3, terreno C, sismo tipo 1)

Para as condições de terreno existentes no local do viaduto verifica-se que a ação sísmica do RSA (zona A, terreno tipo II, sismo tipo 2) majorada pelo coeficiente de segurança de 1,5 apresenta valores da aceleração espectral idênticos ao da ação sísmica da NP EN 1998-1 (EC8) (zona 1.3, terreno C, sismo tipo 1) para períodos de vibração superiores a 1,0 s (frequências inferiores a 1 Hz). Na 'Fig. 14' estão indicados os espectros de resposta elástica do RSA e do EC8.

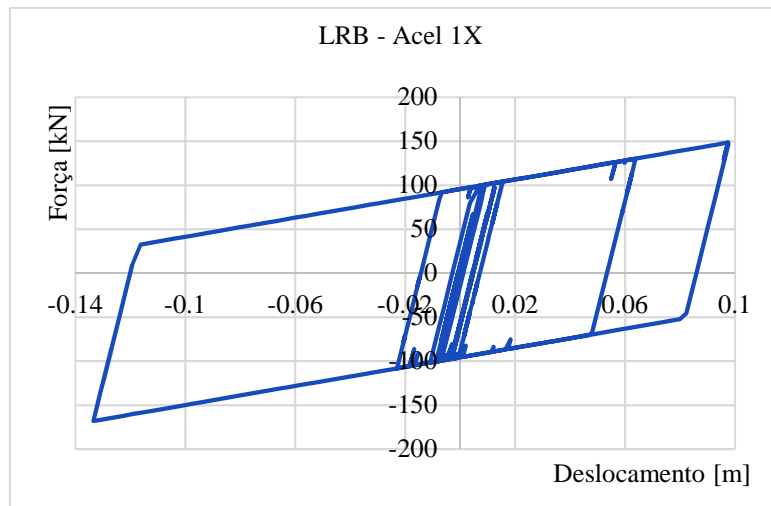
Figura 17. Resposta de um aparelho de apoio LRB a um acelerograma

Na 'Fig. 17' apresenta-se a resposta de um aparelho de apoio LRB a um dos acelerogramas artificiais.
