Reabilitação das Pontes sobre o Vale se Santo Estevão

Localização – EN119, entre Alcochete e Quinta Grande

Autor do Projecto de Reabilitação (2002) – Júlio Appleton, António Costa (a2p), Guedes de Melo, Gonçalves Henriques

Obra de Reabilitação (2004) – HTECNIC

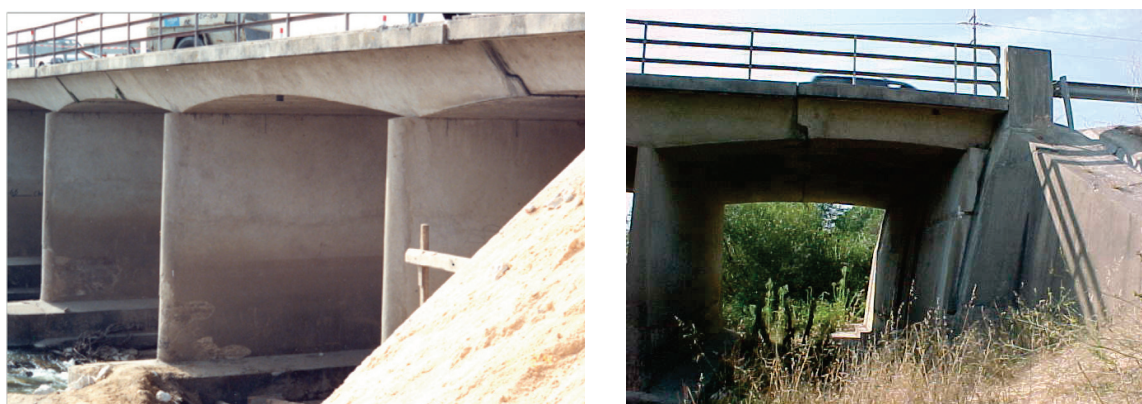
Figura 1 - Vistas gerais das pontes

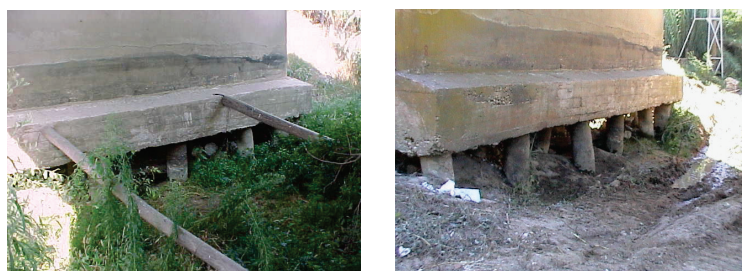
- Fendilhação nos encontros
- Deterioração do açude a jusante da ponte da margem esquerda
- Deterioração das juntas de dilatação na face inferior junto à ligação do pavimento ao passeio
- Infraescavação do pilar nº 1 da ponte da margem direita
- Deterioração das estacas postas a descoberto
- Deterioração do reboco de alguns pilares

Figura 2 - Infraescavações colocando à vista as estacas de betão

- Desmatação e protecção do leito das ribeiras com enrocamento assente sobre geotêxtil.
- Reforço dos encontros e introdução de laje de transição. O reforço dos encontros inclui pregagem das fendas e introdução de microestacas na base dos muros
- Impermeabilização do tabuleiro, repavimentação e substituição das juntas de dilatação
- Protecção geral das superfícies de betão

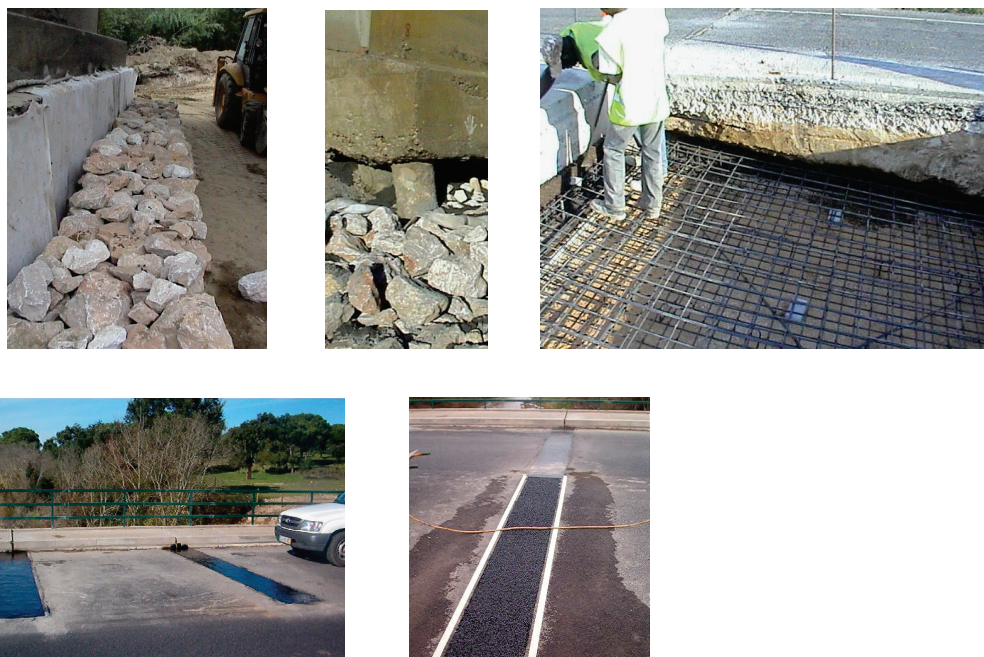
Figura 3 - Intervenções nas fundações, nova laje de transição e repavimentação
