REFORÇO DA PONTE DE SOURE AO KM 216.891 DO RAMAL DE ALFARELOS

Resumo. A presente comunicação tem como objectivo apresentar o Reforço da Ponte sobre o Rio Soure, no Ramal de Alfarelos. O reforço desta ponte foi dividido em duas empreitadas. Numa primeira fase foi realizado o reforço e reabilitação estrutural da estrutura metálica do tabuleiro e foram introduzidos os montantes e desviadores do sistema de pré-esforço exterior que faz parte integrante da intervenção na ponte. Numa segunda fase foi realizado o reforço de fundações e a introdução de um sistema de pré-esforço exterior no tabuleiro.

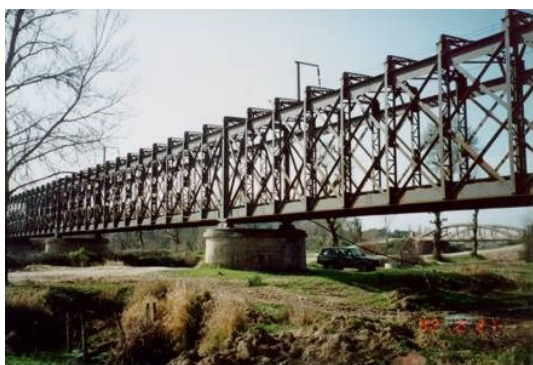
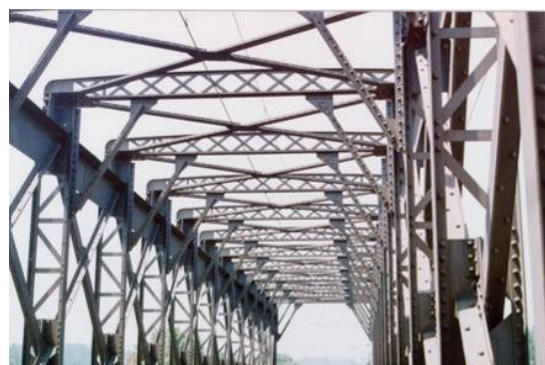
Fig. 1: Vistas gerais da Ponte antes da reabilitação de 2003

a) Vista exterior da estrutura

b) Vista no interior da estrutura

Nas figuras 1 e 2 apresentam-se fotografias ilustrativas da estrutura da Ponte antes da reabilitação geral de 2003.

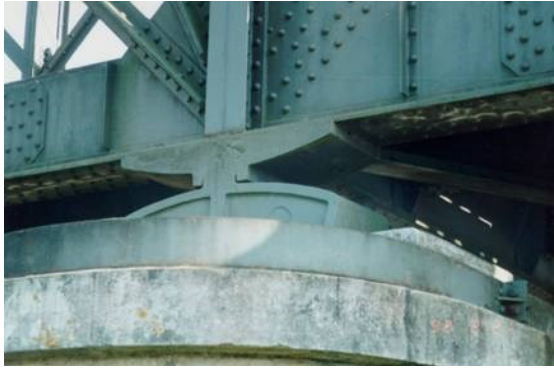
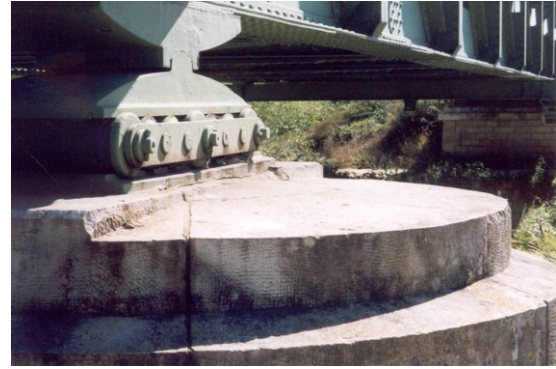
Fig. 2: Pormenores dos apoios da Ponte antes da reabilitação de 2003

a) Apoio fixo

b) Apoio móvel

A viga metálica apoia-se nos encontros e nos pilares através de aparelhos de apoio metálicos móveis, à excepção do apoio no pilar do lado de Alfarelos que é fixo.

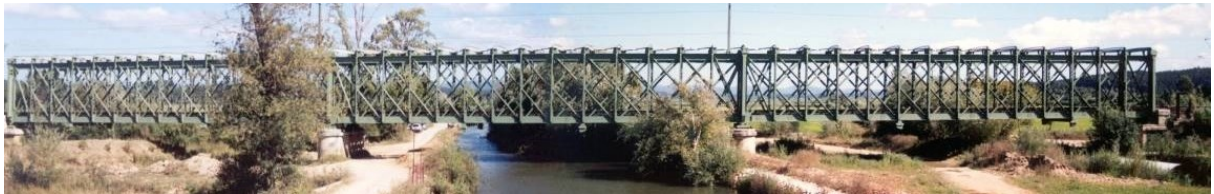
Fig. 3: Alçado da Ponte antes da reabilitação de 2003

A ponte sobre o Rio Soure é uma ponte metálica ferroviária, com 120.12 m de comprimento, constituída por uma superestrutura contínua de 3 tramos com 40.04 m de vão, de secção transversal tipo pórtico, apoiada em pilares de alvenaria, os quais estão fundados em pegões.

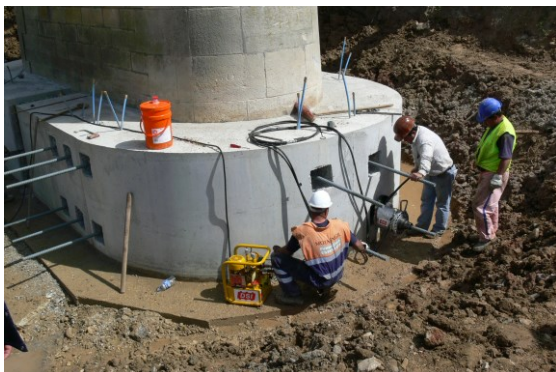
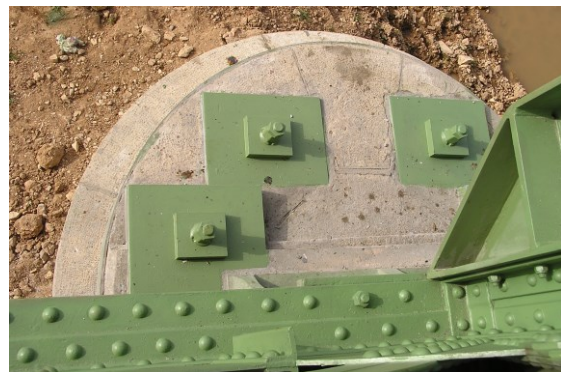
Fig. 13: Pormenores da Ponte na intervenção final

a) Maciço de interligação entre micro-estacas e o pilar (fase de tensionamento das barras de ligação)

b) Visto da face superior do pilar sob os apoios fixos com as novas pregagens verticais

O sistema complementar de fundação dos encontros e dos pilares adoptado, compreendeu a transmissão de cargas em profundidade através de micro-estacas. A transferência de carga é realizada através de maciços de interligação entre as micro-estacas e os pilares e os encontros. A ligação foi realizada com recurso a betonagem directa contra a face dos pilares e encontros, e por intermédio de barras pós-tensionadas que ligam os referidos maciços às estruturas existentes. O sistema complementar de fundação está dimensionado apenas para as acções variáveis, nas quais se incluem as forças de frenagem e arranque no caso do pilar sob os apoios fixos. Considera-se razoável admitir que a carga permanente continua a ser transmitida ao terreno através dos pegões, tendo em conta o bom estado / qualidade de construção encontrada e ausência de sinais de assentamento.

De modo a verificar a segurança no pilar sob os apoios fixos, foi prevista a introdução de um conjunto de pregagens verticais, capazes de absorver as forças de tracção geradas no pilar pela acção horizontal mais condicionantes (frenagem ou arranque).

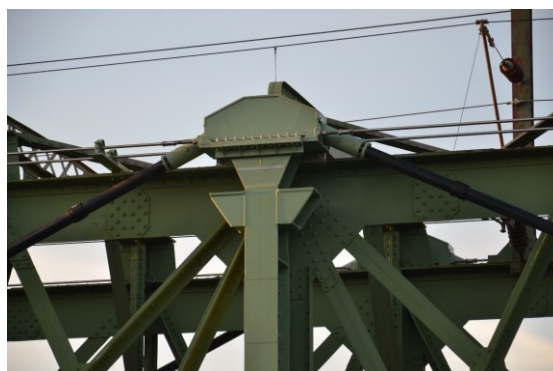
Fig. 14: Pormenores da Ponte depois da intervenção final

a) Vista de um tramo de extremidade incluindo um desviador inferior

b) Vista de um desviador superior sobre um apoio sobre um pilar
