Reabilitação da Ponte sobre o Rio Soure no Ramal de Alfarelos

Localização – Ramal de Alfarelos ao Km 216,891

Autor do projecto de reabilitação (2003/2014) – Júlio Appleton, Nuno Travassos, J. Nunes da Silva (a2p)

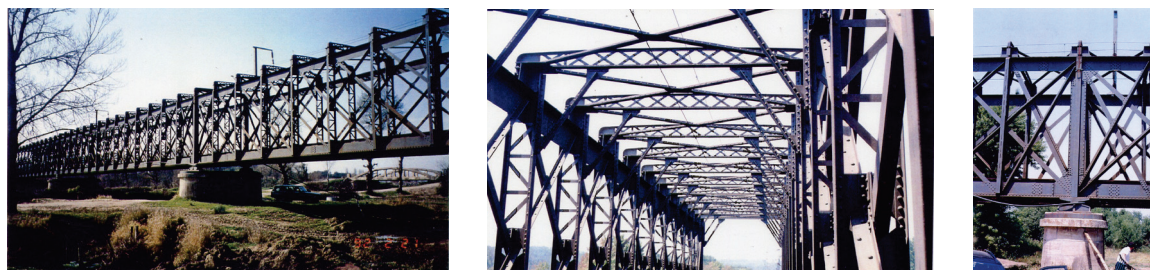
A extensão total da Ponte é de 120,12m (3x40,04m). O tabuleiro é constituído por duas vigas treliçadas rebitadas contínuas do tipo rótula múltipla com 5,775m de altura e 4,8m de largura. O tabuleiro apoia em pilares de alvenaria com 7,2mx2,1m no topo fundados a uma profundidade máxima de 15m por pegões afundados por troços com escavação no interior de campânula sob pressão com ar comprimido. O tabuleiro apoia-se nos pilares em apoios móveis longitudinalmente, nos encontros e num dos pilares. No outro pilar os apoios são do tipo fixo.

Figura 1 - Vista geral da ponte e pormenores da estrutura metálica

A inspecção visual da ponte mostrou existir corrosão local dos elementos metálicos em especial na zona alterada em 1967. Sondagens efectuadas mostraram que os pilares estão fundados numa formação aluvionar lodosa. A análise e verificação da segurança mostrou que algumas barras requeriam reforço.

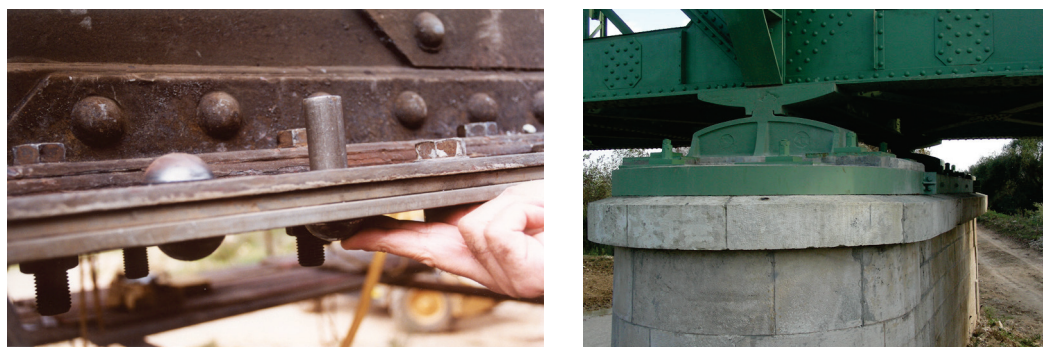
Figura 2 - Substituição de elementos e rebitagem, Aparelhos de apoio fixos após reabilitação

Para além da reabilitação geral pretendeu-se dotar a estrutura de capacidade de carga para as novas acções ferroviárias. O tabuleiro da Ponte foi reabilitado e reforçado com pré-esforço exterior e substituição de alguns dos perfis. Para a substituição de perfis foi necessário descruvar e recolocar os rebites de ligação entre elementos metálicos. Para a realização do pré-esforço exterior foi necessário introduzir novos montantes sobre os pilares e encontros, novos desviadores a ¼ de vão e maciços de amarração ancorados e suportados por microestacas. Os pilares e encontros foram reforçados com microestacas.

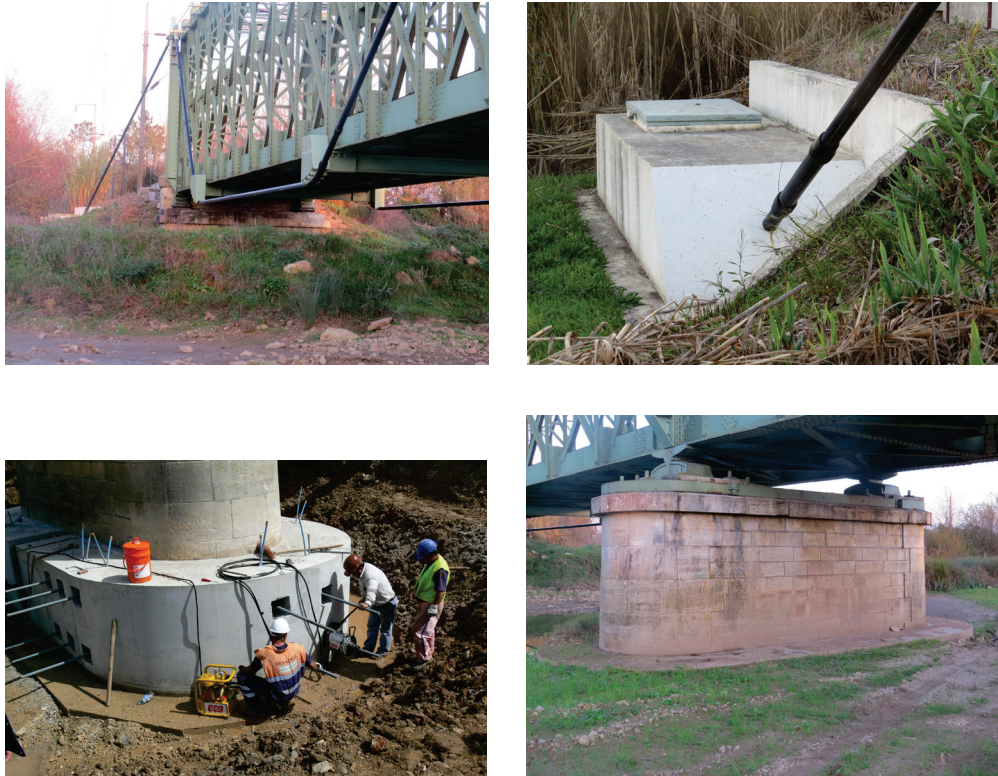
Figura 3 - Desenho e pormenores do sistema de pré-esforço exterior

A intervenção na ponte incluiu ainda a introdução de microestacas nos pilares, encabeçadas num maciço de fundação ligado ao pilar com barras pré-esforçadas.
