# INSPECÇÃO, AVALIAÇÃO E REABILITAÇÃO DA PONTE DA ARRÁBIDA

**Júlio APPLETON**

A2P Consult, Lda

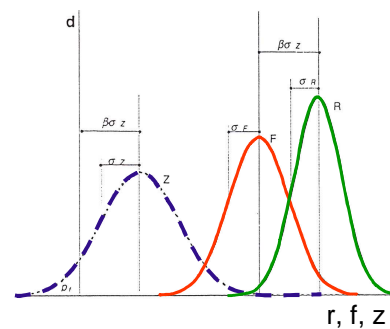
Figura 7

Importa referir que a avaliação da deterioração apenas pode ser feita com rigor tendo em conta a distribuição estatística das variáveis em jogo. Na Fig. 7 apresenta-se o método de cálculo da probabilidade de ocorrência da corrosão num determinado instante t.

$Z = R - F$   
 R - Distribuição do recobrimento  
 F - Penetração do teor crítico de cloretos F (t)  
 $P_f = \Phi [-\mu_z/\sigma_z] = \Phi (-\beta)$   
 $\mu_z$  - Valor médio de Z  
 $\sigma_z$  - Desvio padrão de Z:  $(\sigma_R^2 + \sigma_F^2)^{1/2}\beta$  - Índice de fiabilidade

Correlação entre Probabilidade de Corrosão, Z, Resistência, R (Recobrimento) e Carga (Acção-Penetração de Cloretos), F

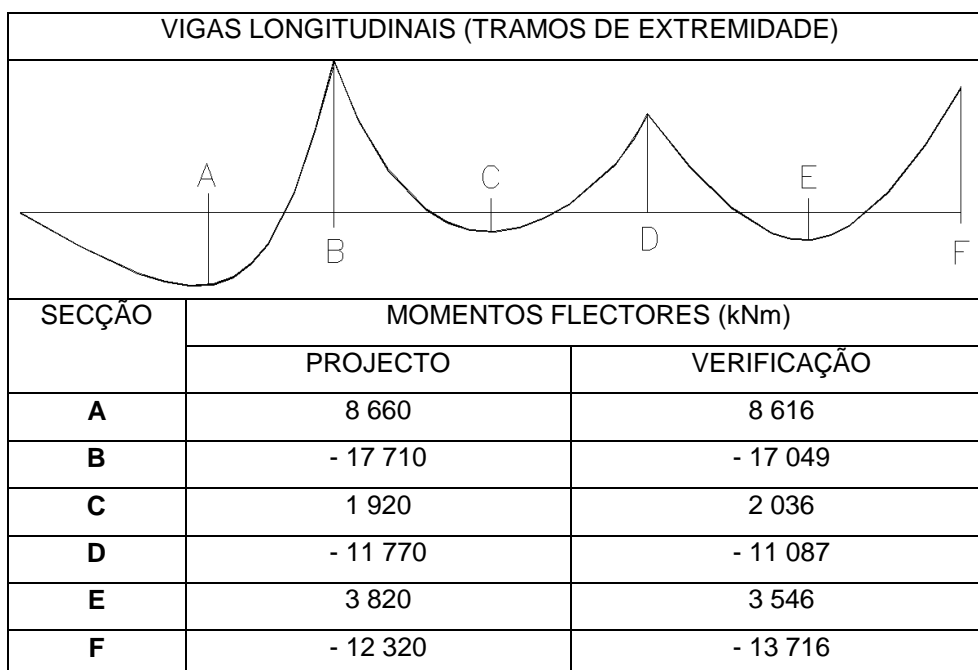
Figura 11 - Comparação entre os Esforços obtidos no Projecto e na Presente Verificação, para a Carga Permanente

Na Fig. 11 apresenta-se a comparação entre os momentos flectores devidos à carga permanente obtidos na presente verificação e os apresentados no projecto.

- Para a actual regulamentação constata-se que a verificação da segurança das lajes e vigas do tabuleiro à flexão e ao esforço transversal é satisfeita, o que era expectável tendo em consideração que as acções rodoviárias adoptadas no projecto foram mais elevadas do que as do RBA.
- As vigas e carlingas, em betão armado, apresentam valores dos esforços máximos, para as acções frequentes, que geram tracções normais máximas da ordem de grandeza da resistência do betão à tracção tendo-se estimado que, caso o betão fendilhe, a abertura de fendas é da ordem de 0.15 mm, o que efectivamente se verifica em algumas vigas.

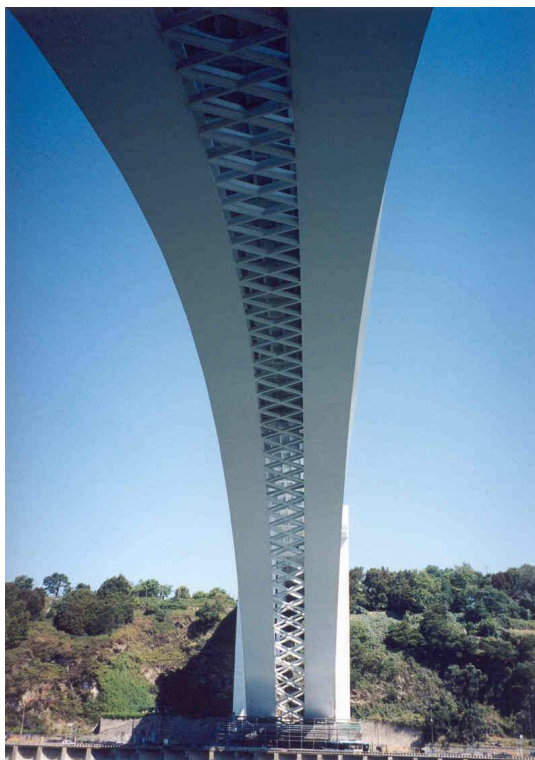
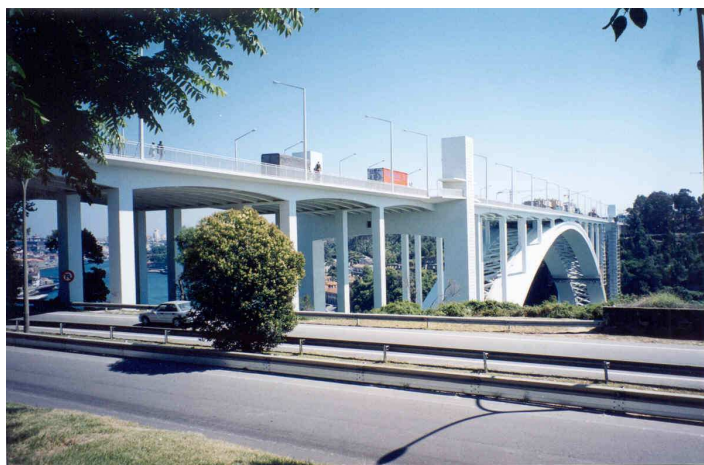
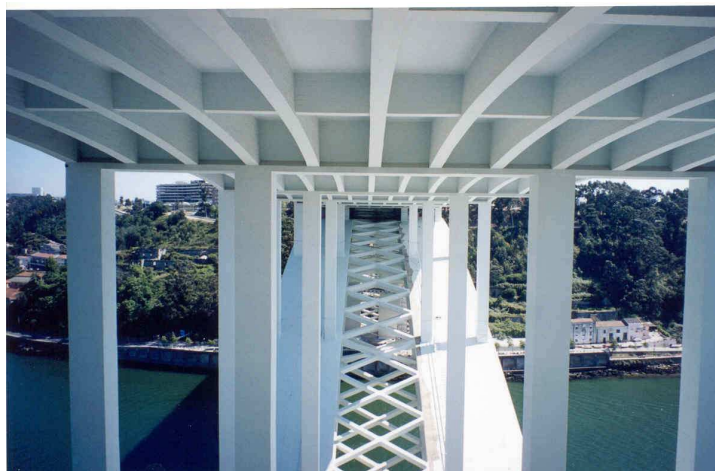
Figura 21

Na Fig. 21 apresentam-se aspectos da obra após reabilitação, a qual devolveu-lhe a sua beleza inicial e prolongou, por várias décadas, o seu período de vida, tendo assim

contribuido os participantes neste trabalho para a preservação de um património que constitui, no nosso entender, a mais importante obra de betão armado realizada em Portugal.
