REABILITAÇÃO DE UMA PONTE CAIS COM TABULEIRO PRÉ-ESFORÇADO

António Costa¹, Júlio Appleton²

Neste artigo abordam-se os aspectos relativos à reabilitação de uma ponte cais com tabuleiro pré-esforçado sujeita à acção do ambiente marítimo.

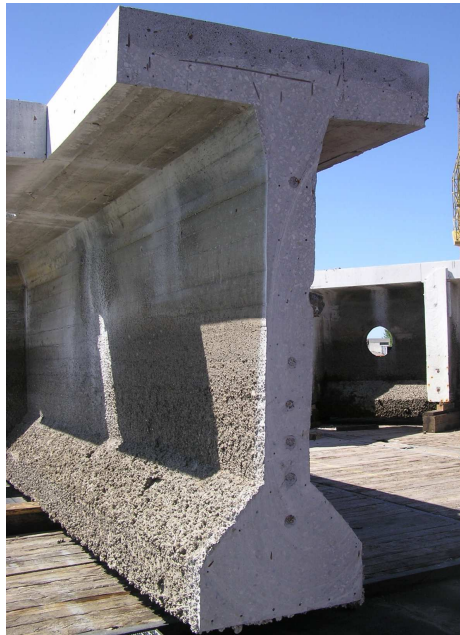
Analisado o problema veio a constatar-se que a posição da fenda coincidia com o cabo de pré-esforço superior das vigas e que a sua origem poderia estar associada à corrosão deste cabo. Trata-se de um cabo que não tem relevância estrutural para a fase definitiva da estrutura mas que foi essencial na fase construtiva para efeito do controlo das tensões de

tracção na zona superior da viga induzidas pelo elevado pré-esforço utilizado. Na Fig. 7 ilustra-se a disposição dos cabos de pré-esforço numa viga intermédia, numa secção próxima do quinto de vão, observando-se os cinco cabos inferiores e o cabo superior anteriormente referidos.

Fig. 7 – Cabos de pré-esforço de uma viga intermédia

Esta fenda tem uma influência muito significativa na capacidade resistente das vigas como de discute mais à frente. Esta anomalia associada à elevada incerteza quanto ao estado dos cabos de pré-esforço das vigas longitudinais conduziu à solução de intervenção que consistiu na substituição integral da plataforma das pontes cais.

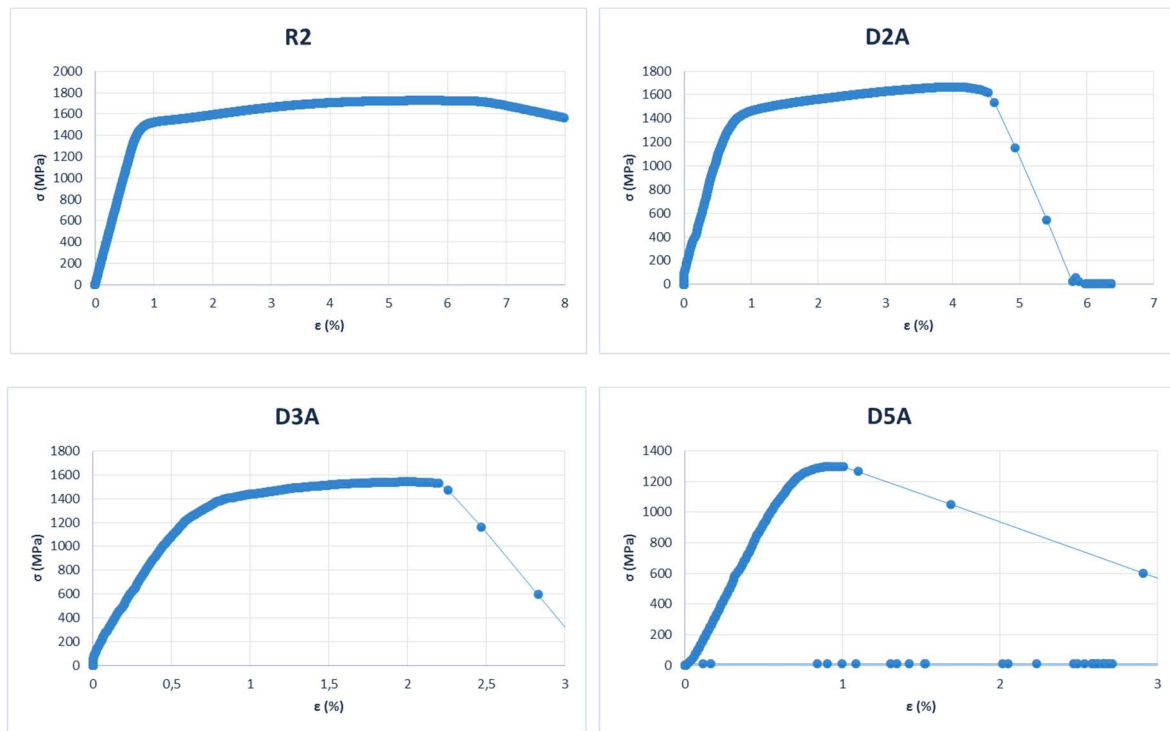
É possível verificar que a tensão de rotura dos fios danificados é, em alguns casos, muito inferior à dos fios não deteriorados. Este fenómeno deve-se à corrosão por picadas que consiste numa corrosão muito localizada e profunda por vezes difícil de observar à superfície do elemento. Outro aspecto relevante do comportamento é a menor capacidade de deformação dos fios corroídos que se traduz numa perda de ductilidade. Este fenómeno deve-se à concentração das extensões nas zonas de menor secção dos fios. Na Fig. 16 representam-se os diagramas tensão-deformação de vários provetes que ilustram este fenómeno. No provete D5A, que apresenta o maior nível de corrosão, a tensão de rotura e a extensão última são muito mais baixas que no caso dos fios não corroídos.

Fig. 16 – Diagramas tensão-deformação de alguns dos provetes ensaiados
