Reforço das infraestruturas da Ponte São João de Areias

Júlio Appleton¹

RESUMO

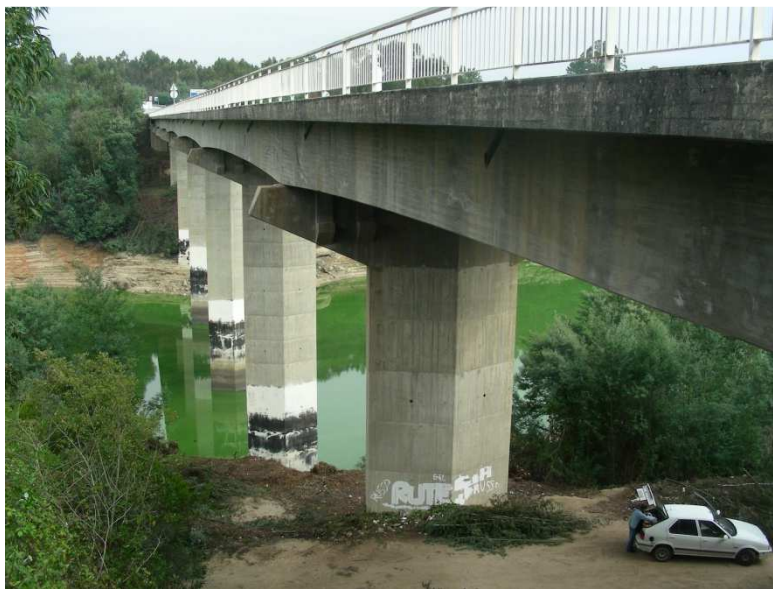
Figura 1. Fotografia do viaduto antes da intervenção.

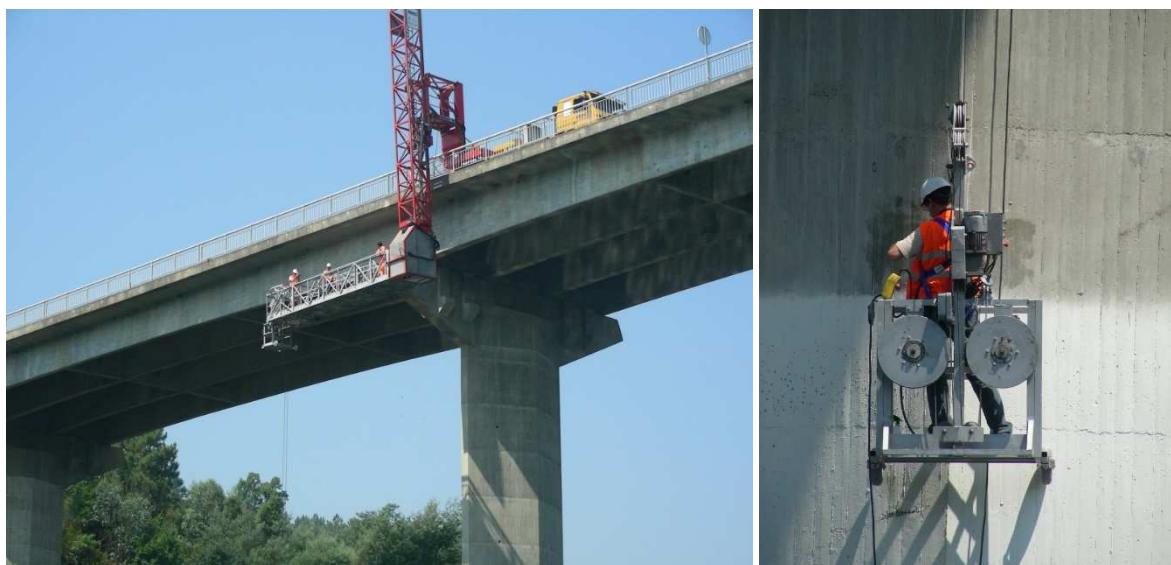
A inspeção dos pilares foi realizada pela OZ com recurso a uma plataforma móvel provida de um bailéu que permitiu a inspeção em toda a altura dos pilares (figura 4). Foi também realizada inspeção subaquática para registo das anomalias na zona imersa dos pilares (figura 5)

Figura 4. Plataforma de inspeção.

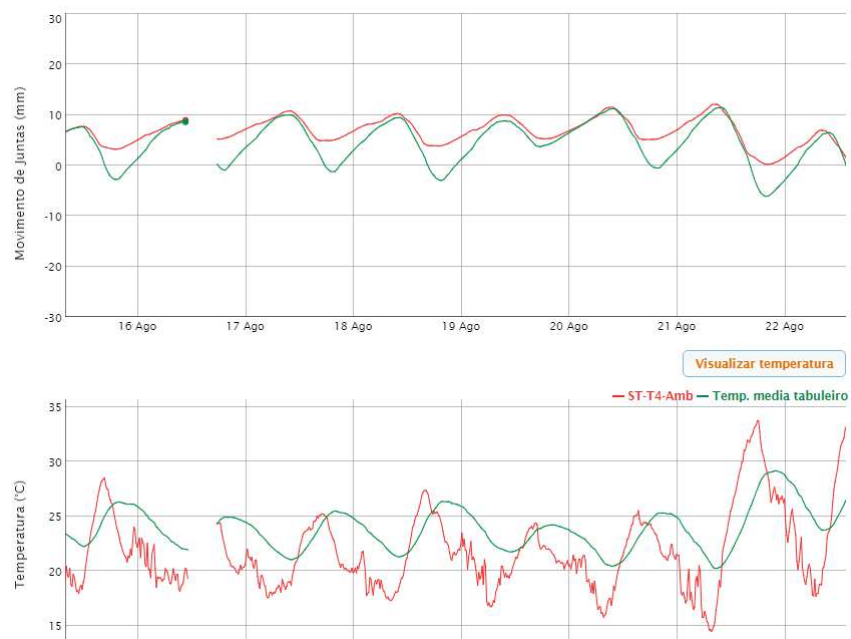
Na figura 10 apresentam-se os registos dos movimentos das juntas e das variações de temperatura.

Figura 10. Movimentos nas juntas de dilatação da ponte e variações de temperatura.

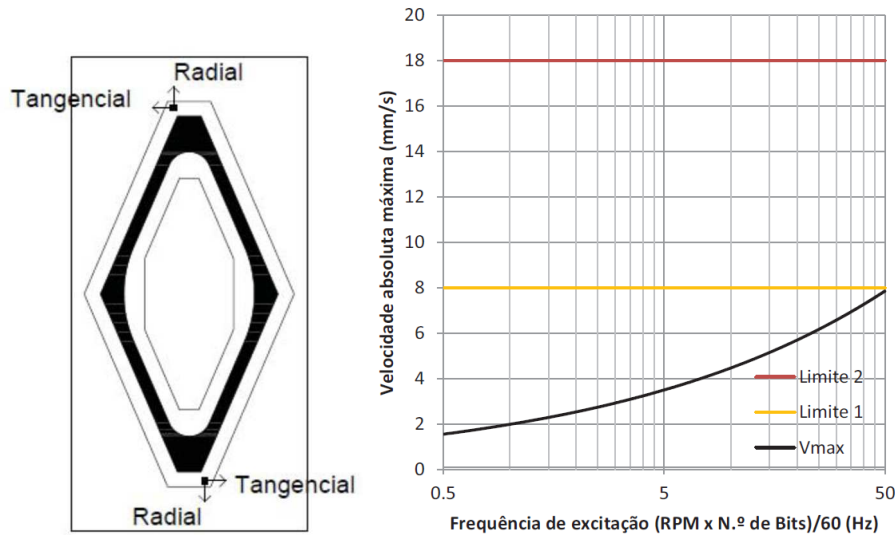
Para além desta monitorização o LNEC instalou um sistema de observação dos pilares com 2 acelerómetros para registar o comportamento dinâmico da estrutura durante a execução das estacas e definiu um conjunto de requisitos a observar pelo equipamento do tipo Core Barrel a utilizar no corte da rocha granítica de fundação das estacas e estabeleceu limites para a velocidade máxima no topo do embasamento dos pilares por forma a garantir a segurança da obra nessa fase crítica (figura 11).

Figura 11. Posicionamento dos acelerómetros e limites de velocidade nos pilres para a excitação resultante da execução das estacas.

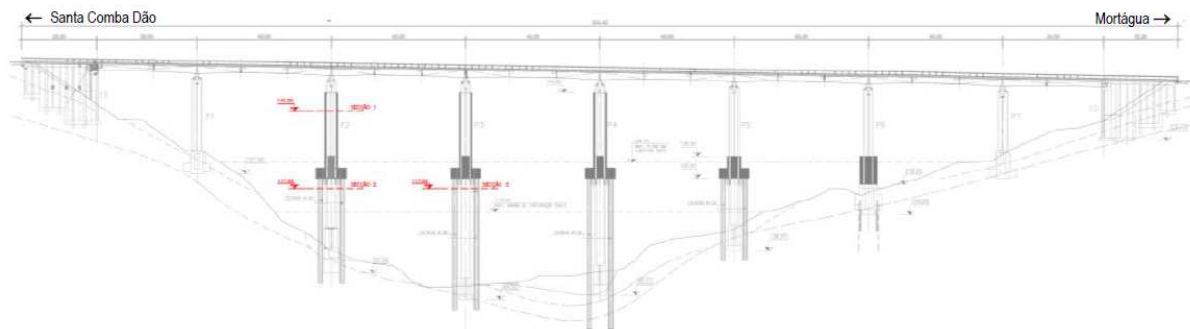
Com o objectivo de acompanhar o comportamento futuro da ponte o LNEC (por solicitação do IP) instalou um sistema de monitorização estrutural da ponte com o objectivo de avaliar o desenvolvimento do processo das reacções expansivas no betão e seus efeitos estruturais. Assim para avaliar a mobilização das novas estacas e evolução das deformações nos pilares originais foram as novas estacas de fundação dos pilares P2 e P3 instrumentadas com extensómetros de corda vibrante (colocados no interior do betão) e os pilares originais foram instrumentados, à mesma cota, com extensómetros com orientação vertical e com extensómetros com orientação horizontal (figura 12).

Figura 12. Localização das secções instrumentadas
