INSPECÇÃO E REABILITAÇÃO DA PONTE DA FIGUEIRA DA FOZ E DOS VIADUTOS DE ACESSO

SUMÁRIO

ABSTRACT: The Figueira da Foz Bridge includes a 405 m long cable stayed bridge with a steel deck and a main span of 225 m and two prestressed concrete approach viaducts with 45 m spans and a total length of 945 m. The rehabilitation included the strengthening of the towers and the replacement of the anchorage system of the deck of the cable stayed bridge to the transition piers. The rehabilitation of the approach viaducts included the strengthening of the deck main girders by external prestressing and the introduction of new dissipating devices between the deck and the abutments. The general rehabilitation also included local repairing and new surface protection of steel and concrete elements.

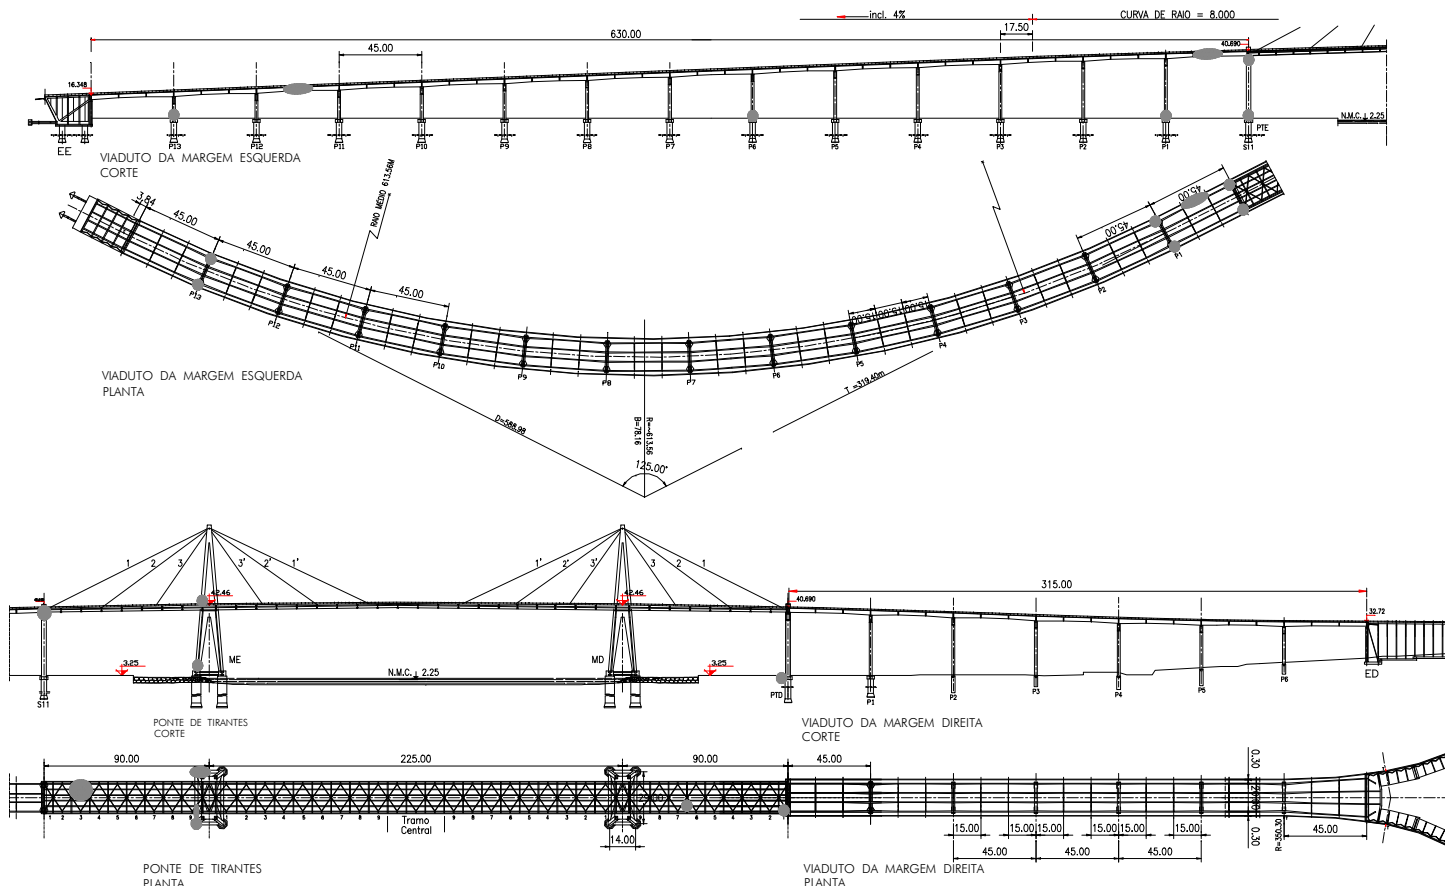
Figura 1 - Zonas Seleccionadas para Realização de Ensaio

Numa obra com esta dimensão há que escolher antecipadamente os locais onde os ensaios deverão ser realizados. Para o efeito e tendo em conta a diversidade de elementos estruturais, as diferentes condições de exposição e as diferentes condições de acesso definiram-se e seleccionaram-se um conjunto de regiões representativas da totalidade da estrutura (Figura 1).

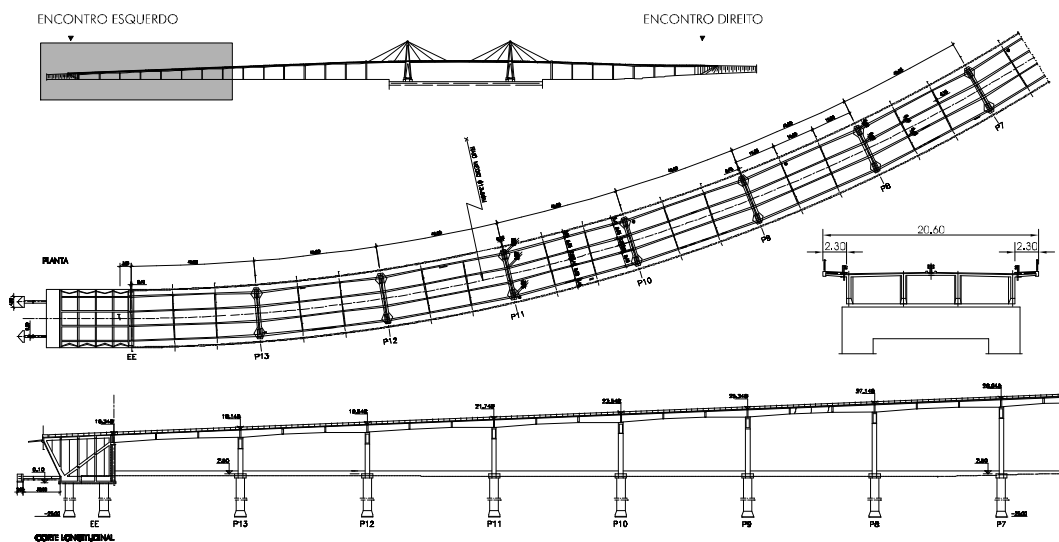
Figura 2 – Síntese do Mapeamento das Patologias nos Viadutos

Infiltrações de água no tableiro

Cintas expostas devida à corrosão no pilar P12

Armaduras de canto expostas devida à corrosão no pilar P9

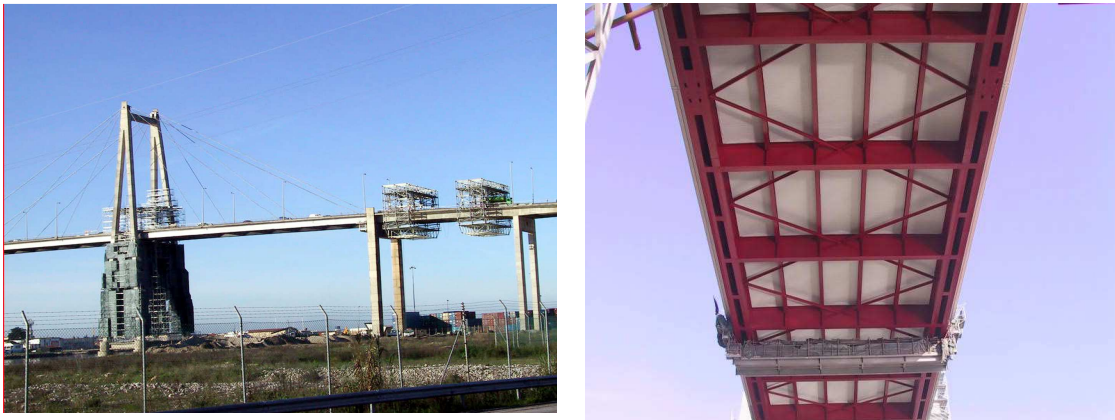
Figure 5. General view of the bridge under repair and working platforms

The rehabilitation of such a construction requires proper planning and the introduction of working platforms (Fig. 5) which represent a significant cost of the works.
