Reabilitação e alargamento do tabuleiro da Ponte da Chaminé

Júlio Appleton

A razão principal para a intervenção nesta obra foi a eliminação das restrições ao tráfego da EN2 devidas à reduzida largura do tabuleiro. O objectivo foi alargar o tabuleiro de 6,75m para 10,5m permitindo assim a circulação em duas faixas de rodagem com 3,5m de largura cada e instalação de passeios laterais de 1,0m de largura. Em paralelo a ponte foi objecto de uma reabilitação geral uma vez que pouca manutenção teve durante o seu período de serviço de mais de 70 anos.

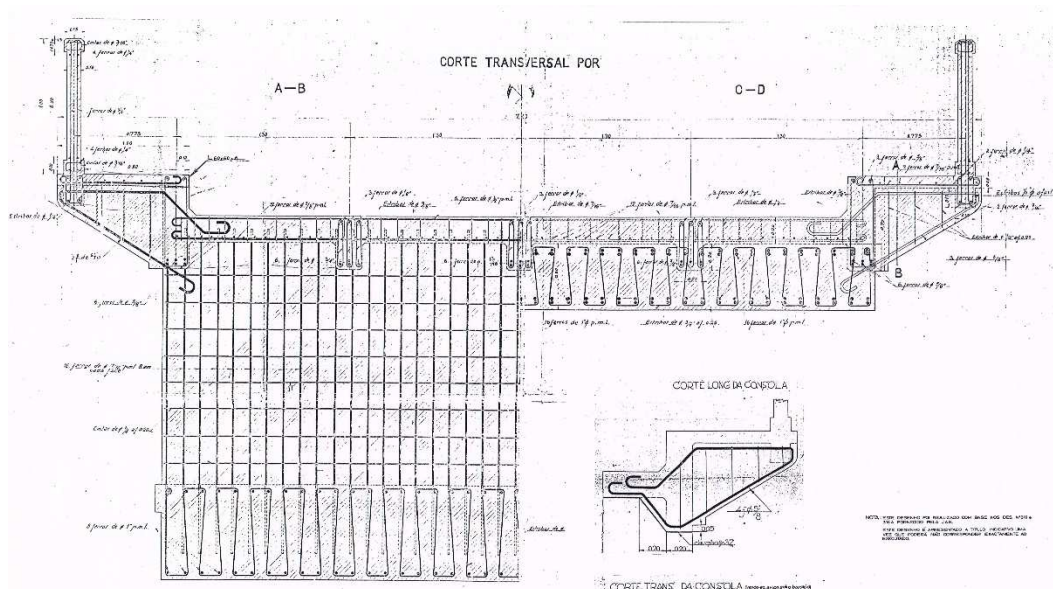
As figuras 3 e 4 apresentam alguns dos pormenores de armaduras. Chama-se a atenção para a prática de então de cintar todas as armaduras longitudinais com varões transversais.

Figura 3 - Secção transversal - pormenorização de armaduras da laje, paredes e arcos

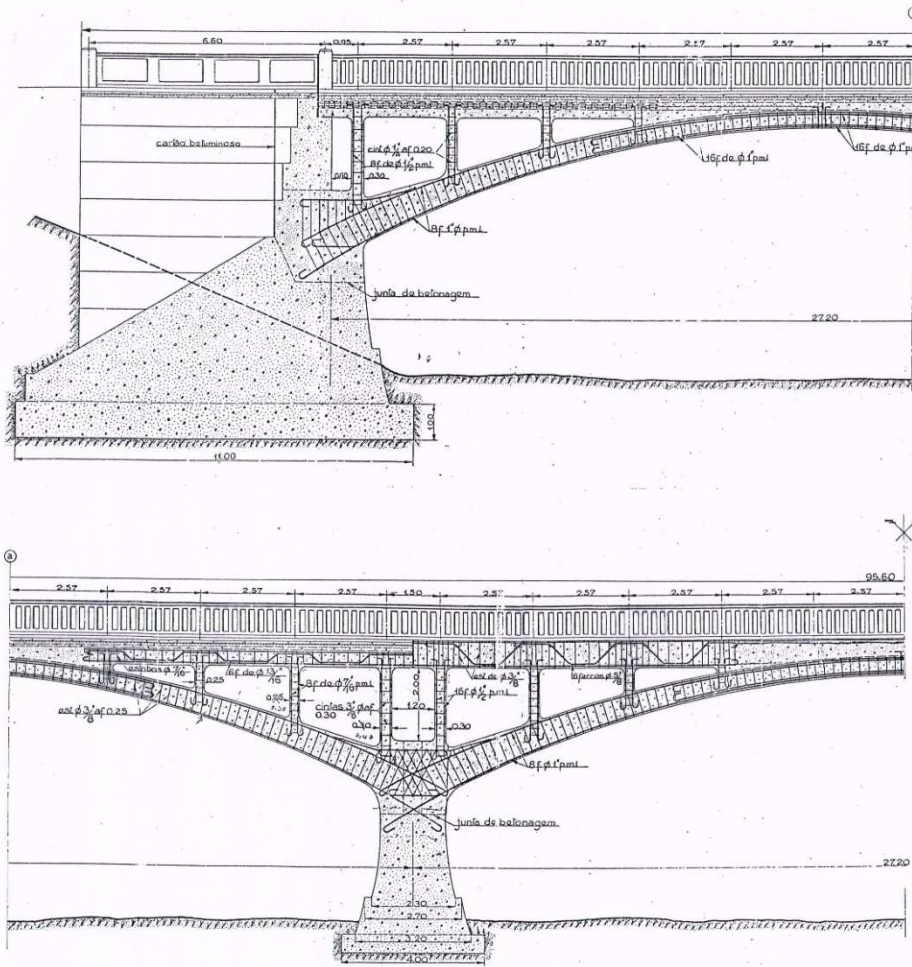
Figura 4 - Secção longitudinal – pormenorização de armaduras

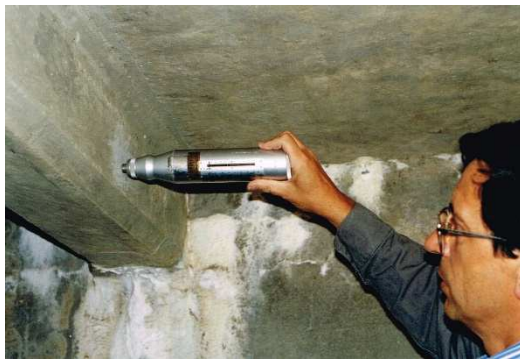
Nas figuras 12 a 16 ilustram-se estes ensaios e os do esclerómetro, potencial eléctrico e resistividade do betão.

Figura 13 - Ensaio esclerométrico

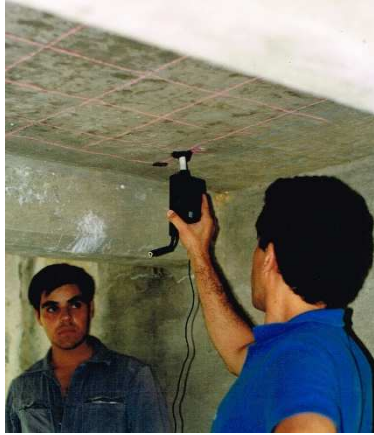
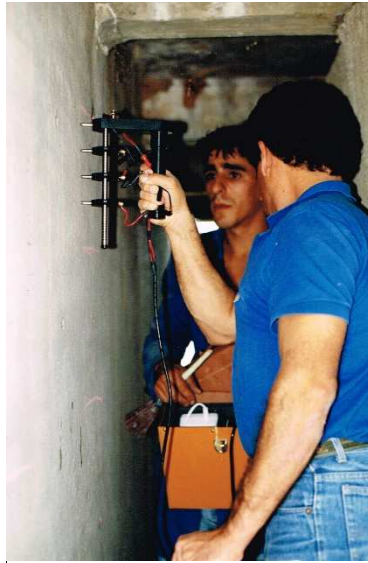
Figura 14 - Ensaio de medição do potencial eléctrico e da resistividade do betão

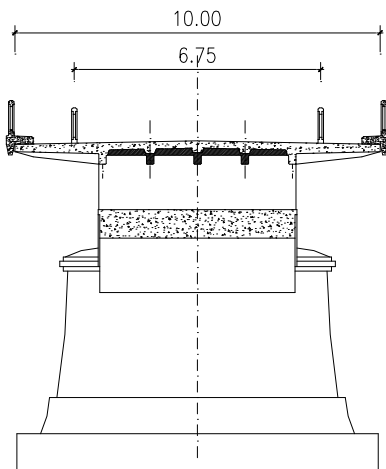
Figura 15 - Secção transversal antes e após o alargamento

Na figura 15 apresenta-se um corte transversal do tabuleiro antes e após a intervenção.

O alargamento do tabuleiro foi realizado acrescentando uma laje em consola com 2,30m de vão apoiada em novas vigas consola, interligadas com as paredes existentes, como ilustrado na figura 16.

A estrutura do tabuleiro foi reforçada ao substituir o revestimento com 0,20m de espessura por uma nova camada de betão armado ligada ao betão armado existente. Após remoção da camada de revestimento de betão não estrutural com 0,20m de espessura, a nova laje foi betonada sobre a existente, incluindo as novas consolas. As vigas existentes foram também reforçadas, aumentando a sua altura dos referidos 20 cm. As vigas laterais que realizavam a transição para os passeios foram totalmente reconstruídas.

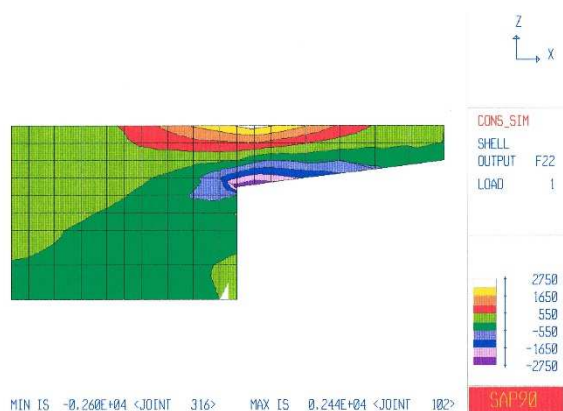
Um modelo global e vários modelos locais foram realizados para simular o comportamento da ponte antes e após o alargamento do tabuleiro. A figura 17 mostra os valores do esforço axial nos elementos de casca da nova consola e na parede existente.

Figura 17 - Esforços num elemento de consola do tabuleiro e parede de apoio

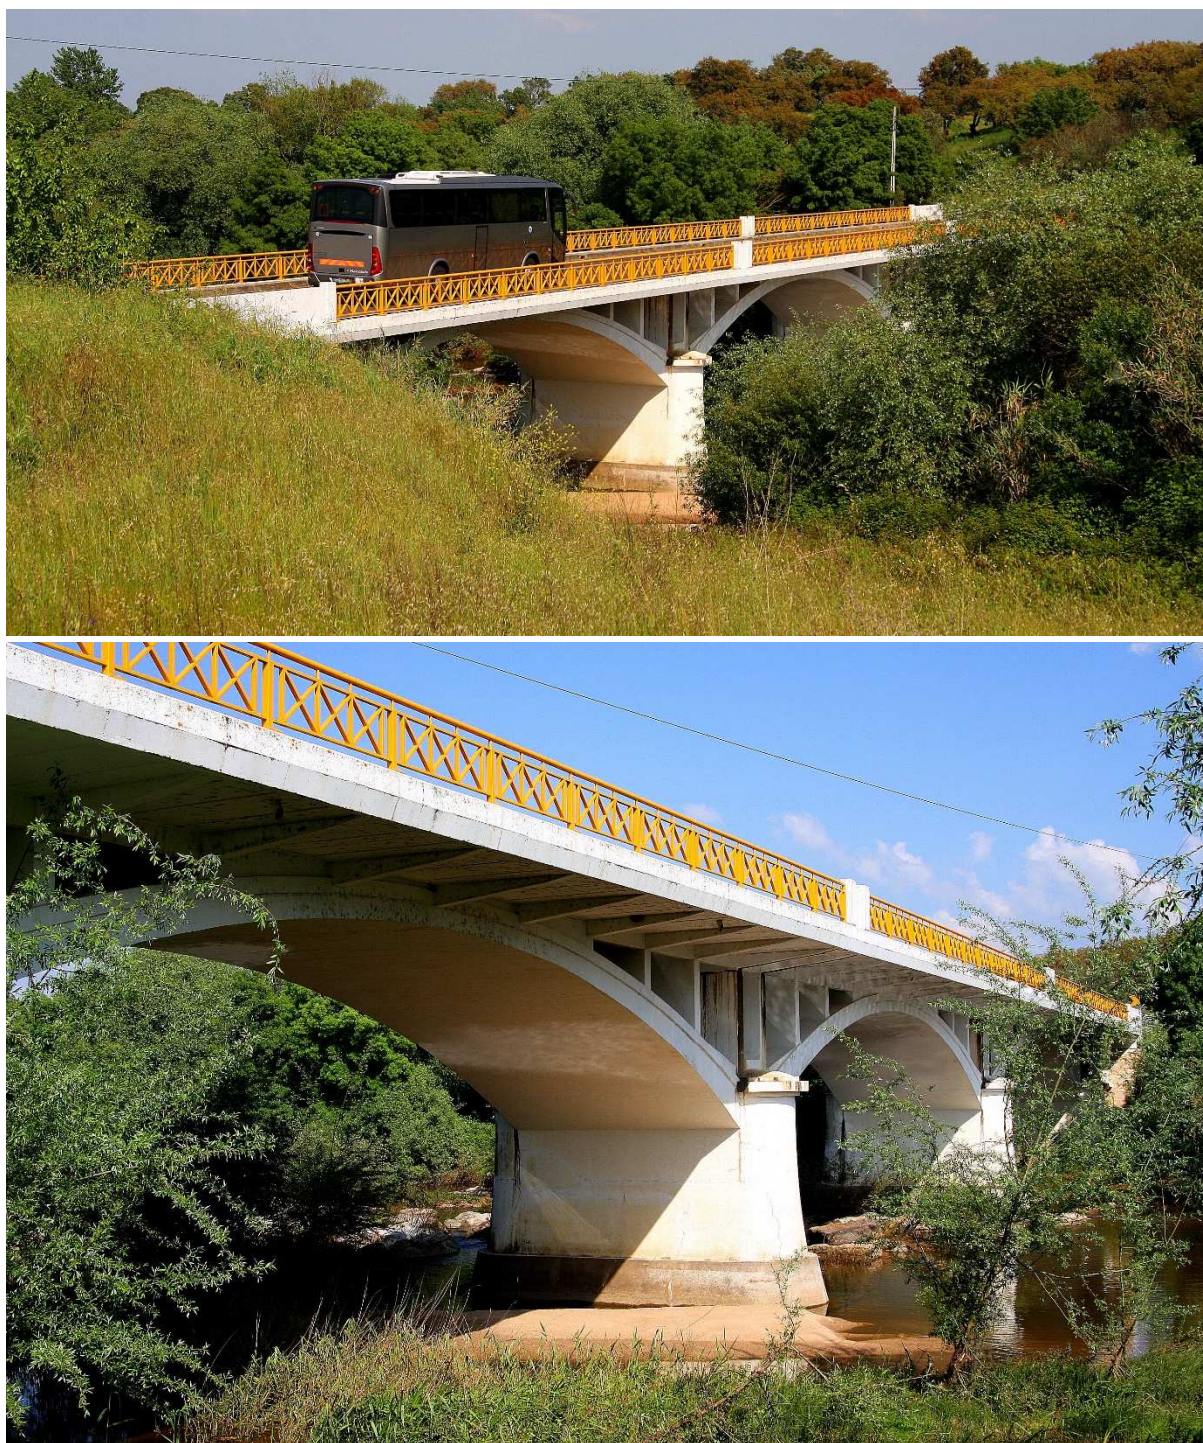
Figura 20 – Vista gerais da ponte da Chaminé após intervenção de reabilitação de 1998

O tabuleiro foi impermeabilizado e um novo revestimento betuminoso foi aplicado. Foram introduzidas novas lajes de transição e novas juntas de dilatação. A ponte foi objecto de uma reabilitação geral incluindo a pintura das superfícies de betão com uma tinta de base acrílica. Foram também instaladas novas guardas de segurança e novos guarda corpos.
