REABILITAÇÃO DO VIADUTO DUARTE PACHECO

SUMÁRIO

Neste trabalho apresentam-se os resultados principais da inspecção e avaliação do estado de deterioração do Viaduto Duarte Pacheco e ilustram-se os trabalhos de reabilitação efectuados.

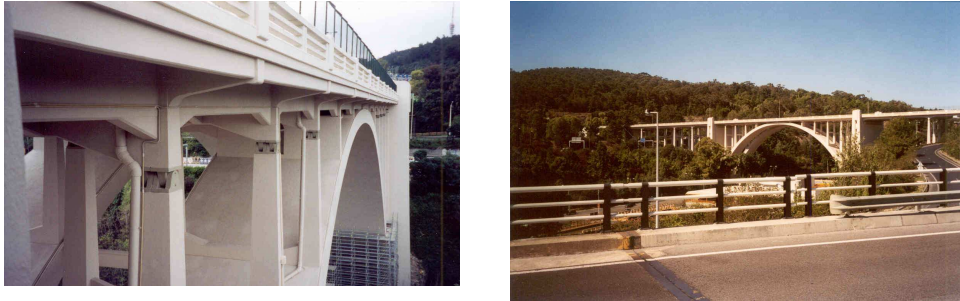
Para além destes trabalhos foram ainda reconstruídos os topos das pilastras (Fig. 13) e zonas de apoio das vigas (Fig. 14), foi refeito o sistema de drenagem das águas pluviais, repavimentado o tabuleiro e introduzido um sistema de impermeabilização e realizados outros trabalhos de beneficiação geral. Na Fig. 15 apresenta-se o aspecto geral do viaduto após a reabilitação.

Figura 15 - Aspecto geral do viaduto após a reabilitação
