Reabilitação da Ponte na Foz do Rio Sousa

Localização – EN108, Km 9+440

Cliente – Junta Autónoma das Estradas

Autor do Projecto de Reabilitação (2006) – Júlio Appleton, J. Delgado, A. Costa, J. Saraiva (a2p)

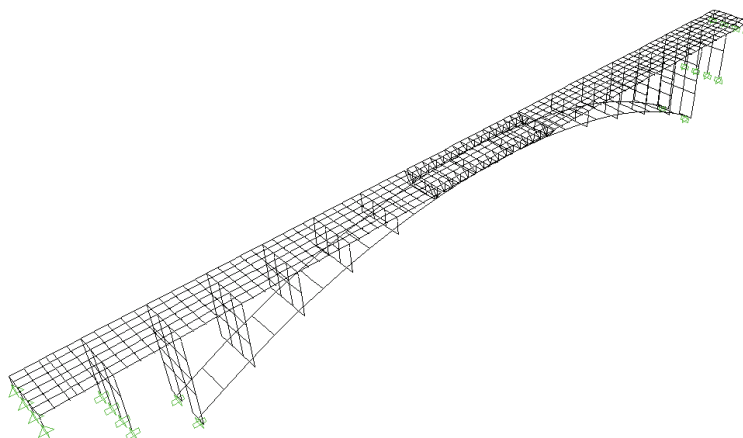
Da avaliação das condições de segurança conclui-se não ser necessário qualquer intervenção estrutural

Figura 3 - Modelo estrutural da ponte
