A utilização do aço inox na reabilitação das infraestruturas da Ponte Eiffel sobre o Rio Lima, em Viana do Castelo

Inspecção e Reabilitação

A presente comunicação refere-se à reabilitação das infraestruturas da Ponte Eiffel sobre o Rio Lima em Viana do Castelo.

A reabilitação das infraestruturas inclui o reforço dos pilares e fundações com microestacas encabeçadas num maciço de betão com armaduras em aço inox.

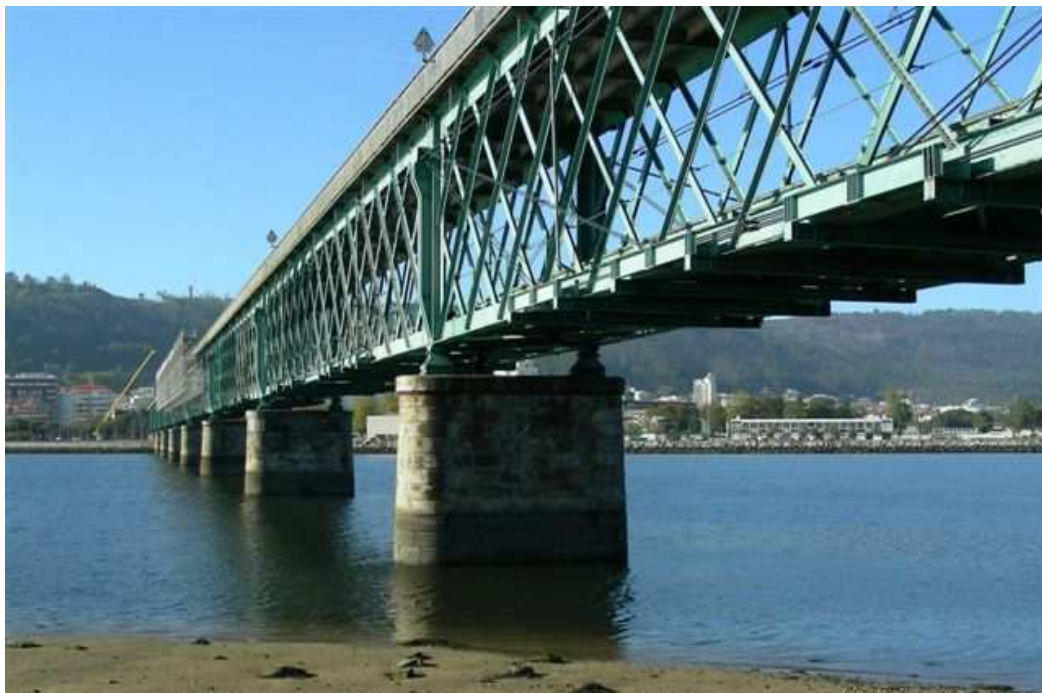
O tabuleiro apoia em 11 pilares de alvenaria de granito aparelhado constituindo os 2 extremos pilares encontros, que servem também de apoio aos viadutos de acesso (fig. 2).

Fig. 2 – Ponte Eiffel. Vista da Margem esquerda.

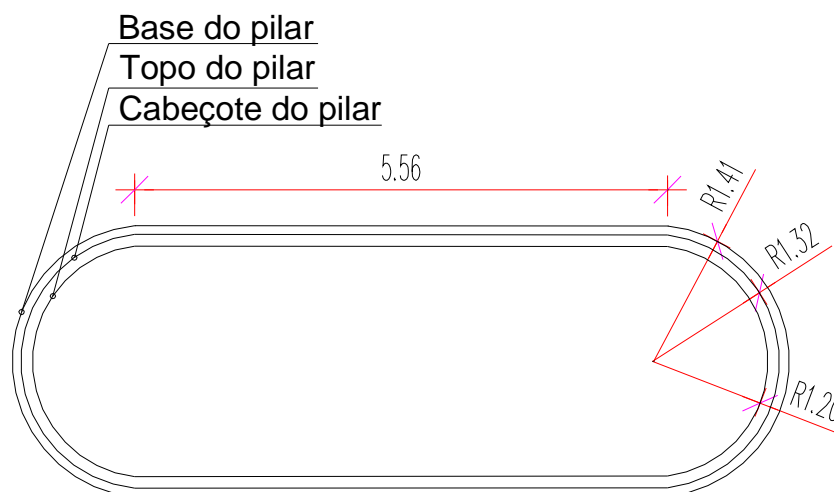
Os pilares são rectangulares, cujos topos consistem em meios-círculos. A face recta tem sempre 5.56m de comprimento. Os topos têm um raio de 1.32m no cabeçote, 1.20m na zona das cantarias imediatamente abaixo do cabeçote e 1.41m na base do pilar (embasamento). Na Fig. 4 é apresentada a geometria dos pilares.

Fig. 4 – Geometria dos pilares (Planta).
