## Reabilitação da Ponte General Teófilo Trindade sobre o Rio Sorraia na EN114

Localização – EN114, Km 114,6, em Coruche

Autor do Projecto de Reabilitação (2008) – António Costa, Júlio Appleton (a2p)

Obra de Reabilitação (2009) – Conduril

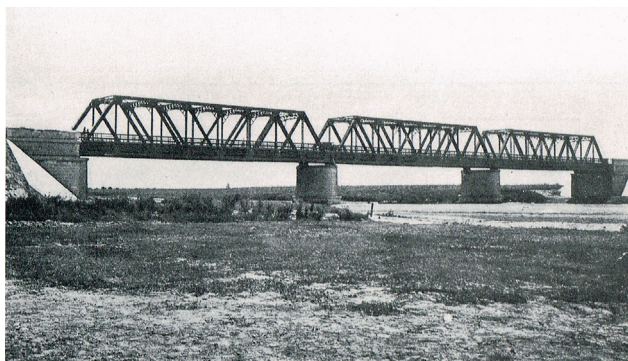
Figura 1 - Vista geral da ponte original

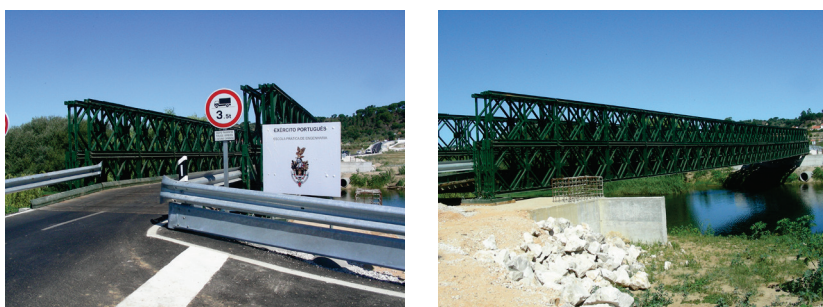
Durante a fase de intervenção no tabuleiro e corte do tráfego na ponte foi necessário realizar uma alternativa provisória, tendo sido executada uma ponte pelo Exército Português, com um vão de 51m.

Figura 5 - Ponte provisória
