Reabolição da Ponte da Raposa sobre a Ribeira de Muge na EN114

Localização – EN114, Km 95

Cliente – Estradas de Portugal

Autor do Projecto de Reabilitação (2008) – António Costa, Júlio Appleton (a2p)

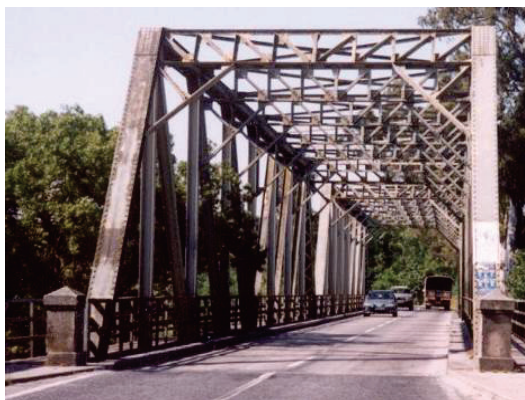
Figura 1 - Vistas gerais da ponte

As principais anomalias eram a corrosão de alguns perfis metálicos, a corrosão das armaduras da face inferior da laje e o empenamento ou corte das cantoneiras de ligação das vigas treliçadas aos montantes. Estruturalmente e devido ao aumento das sobrecargas as diagonais das vigas principais e algumas ligações requeriam reforço.

As intervenções consistiram no reforço das fundações do pilar, na cintagem do topo do pilar, no reforço das diagonais e nós de ligação e na reabilitação geral da estrutura e pavimento.
