Reabilitação da Ponte de Santa Margarida do Sado na EN259, sobre o Rio Sado

Localização – EN259, Km 20+490 junto a Santa Margarida do Sado

Autor do Projecto de Reabilitação (2005) – Julio Appleton, António Costa (a2p)

Obra de Reabilitação (2010) – Puga

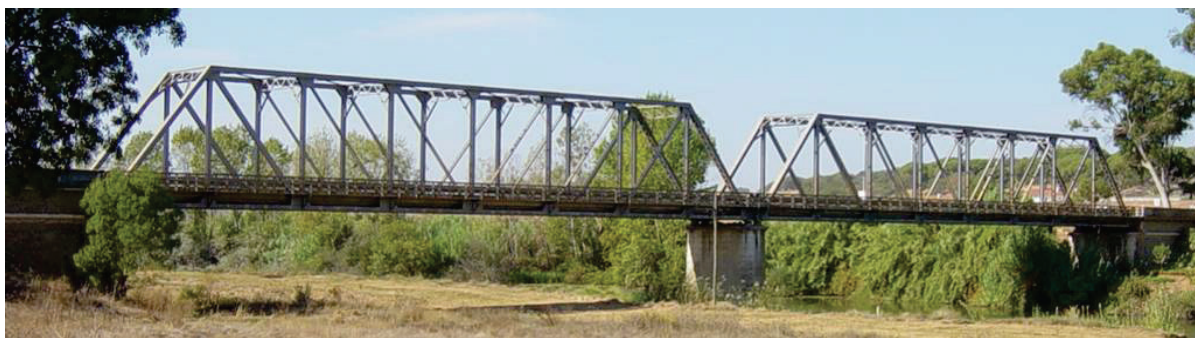
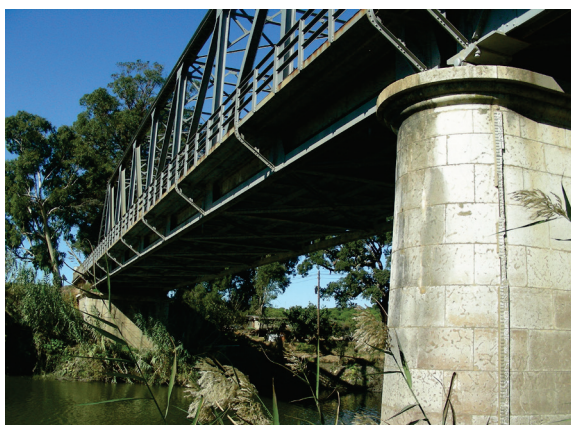
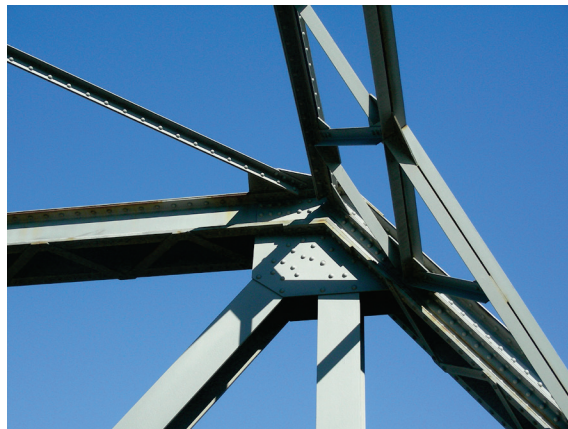
Figura 1 - Ponte de Santa Margarida do Sado

A ponte sobre o Rio Sado na EN259 tem dois tramos metálicos simplesmente apoiados sendo cada tramo constituído por duas vigas principais tipo Pratt divididas em 8 painéis de 6,25m travadas transversalmente por treliças formando uma estrutura tridimensional com 8,0m de altura, 5,9m de largura e 50m de comprimento.
